Analiza stanja i prijedlog mjera za povećanje sigurnosti prometa u gradskom naselju Veli Vrh u Puli

Graduate thesis / Diplomski rad

**ANALIZA STANJA I PRIJEDLOG MJERA ZA POVEĆANJE SIGURNOSTI
PROMETA U GRADSKOM NASELJU VELI VRH U PULI**

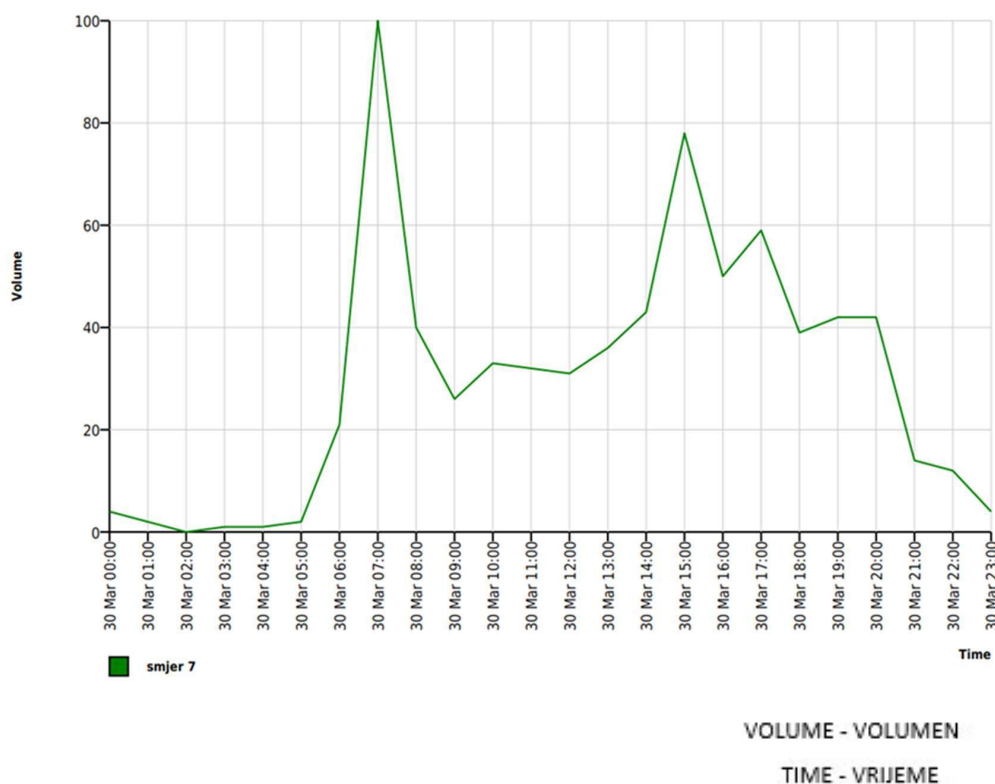
Slika 24. Grafikon odnosa broja prolaska vozila u odnosu na vrijeme prolaska na lokaciji 4

Slika 24. prikazuje grafikon odnosa broja prolaska vozila kroz promatranu prometnicu u odnosu na vrijeme prolaska. Vršni sati se ponavljaju u odnosu na ostale lokacije i njihova očitavanja, u jutro u 7:00 sati i poslijepodne u 15:00 sati. Količina vozila u prvom vršnom satu je 100 vozila, a u drugom vršnom satu je 77 vozila. Očitani podaci o vršnim satima se ponavljaju zbog blizine zone škole i vrtića, može se zaključiti da se u većini slučajeva prometnica koristi u jutarnjem vršnom satu za dolazak u školu i popodnevnom vršnom satu za dolazak kući sa posla.

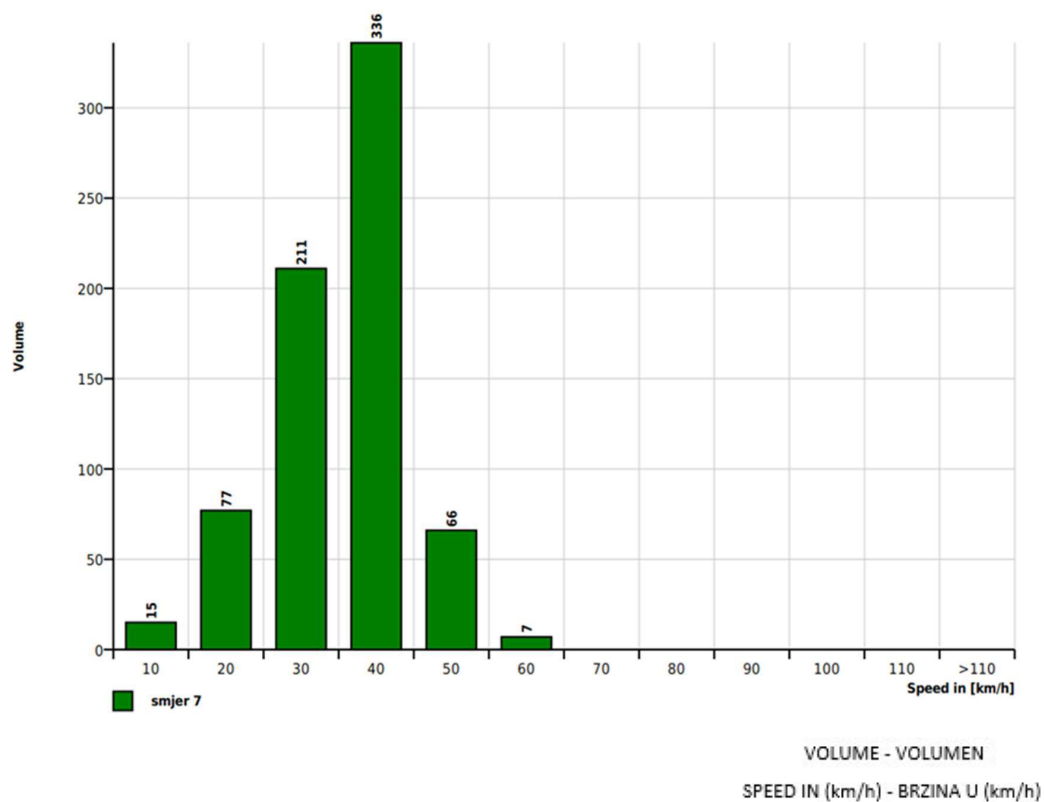
Slika 25. Histogram brzine za lokaciju 4

Histogram brzine za lokaciju 4, Slika 25. prikazuje broj vozila u odnosu na njihove brzine.

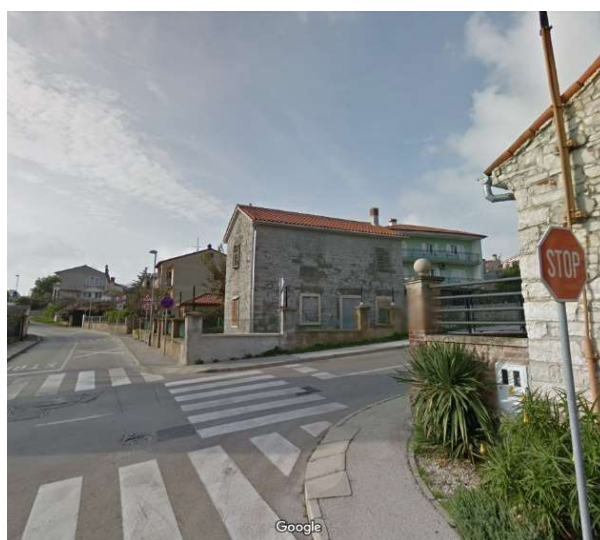
Slika 36. Pogled desno na raskrižje iz smjera Tivolski put [16]

Analizirajući Sliku 35. može se zaključiti da lijevo polje preglednosti zadovoljava, dok polje preglednosti u desno djelomično ne zadovoljava. Na Slici 36. prikazan je pogled na raskrižje iz smjera Tivolski put, gdje je vidljivo da na preglednost u raskrižju utječe dio objekta i ogradni zid ulaznog dijela objekta.

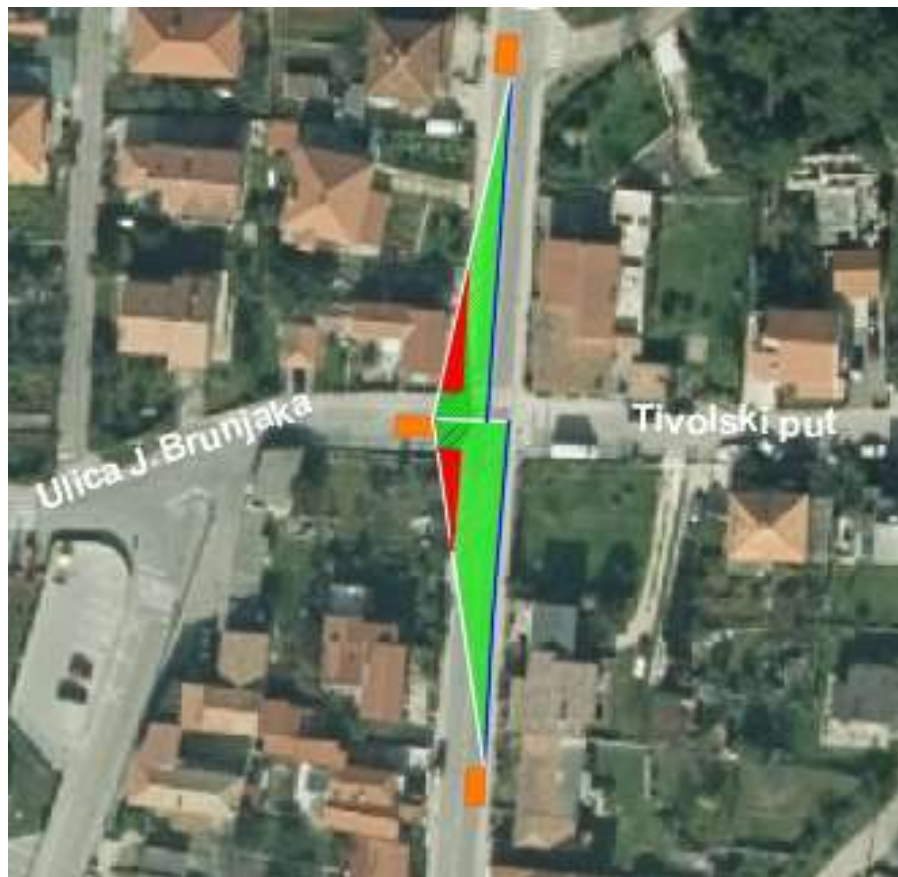
Slika 37. Preglednosti raskrižja Partizanski put (1) / Ulica Josipa Brunjaka

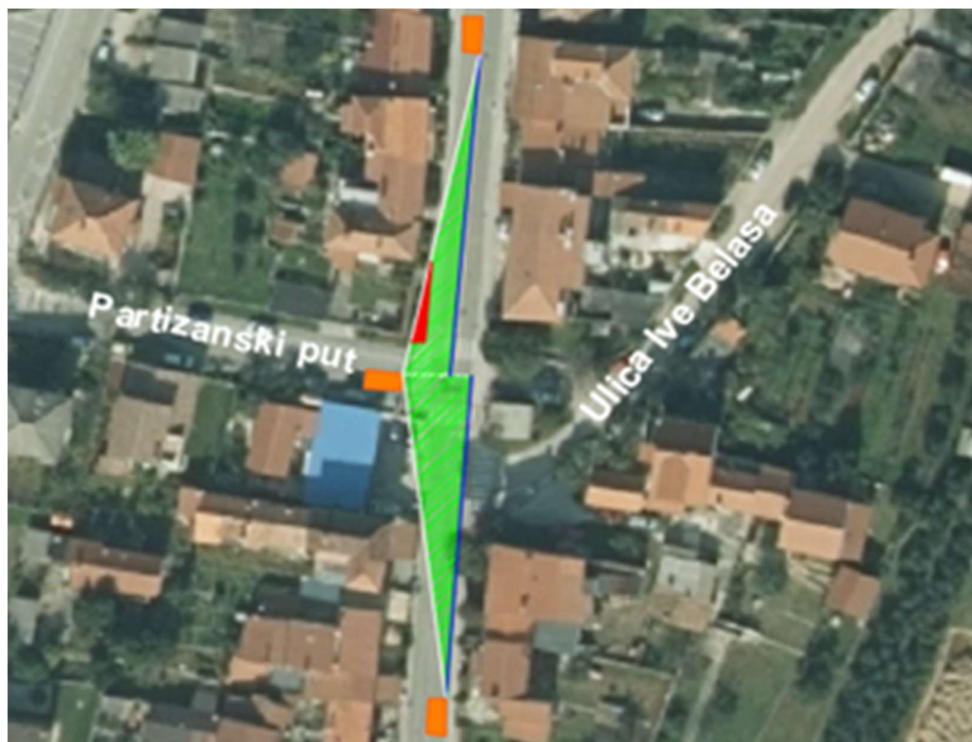
Slika 40. Preglednosti raskrižja Partizanski put (1) / Partizanski put (2)

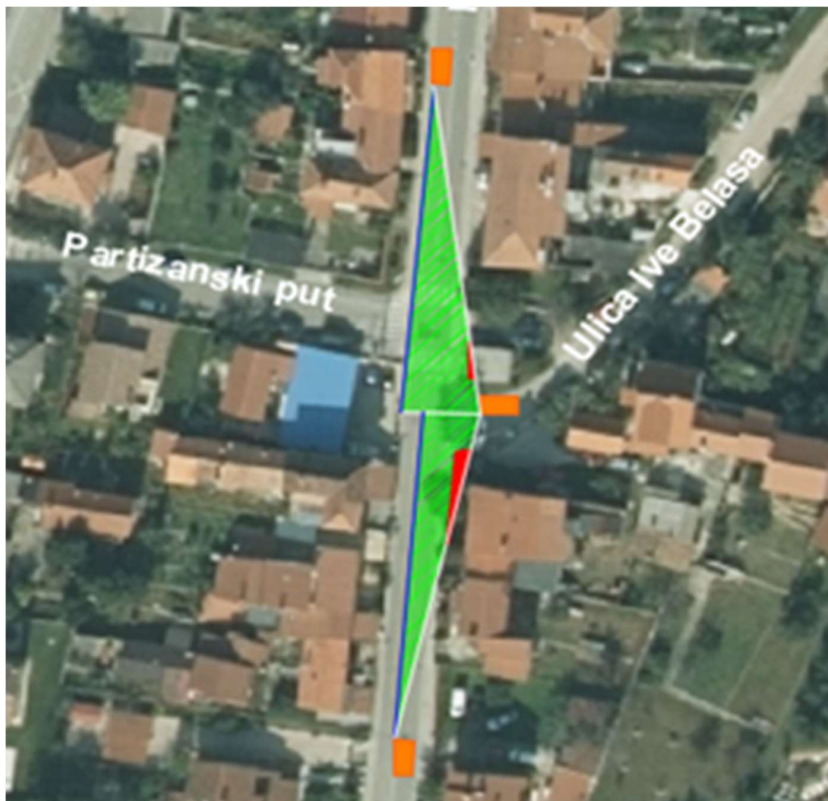
Slika 43. Preglednosti raskrižja Partizanski put (1) / Ulica Ive Belasa

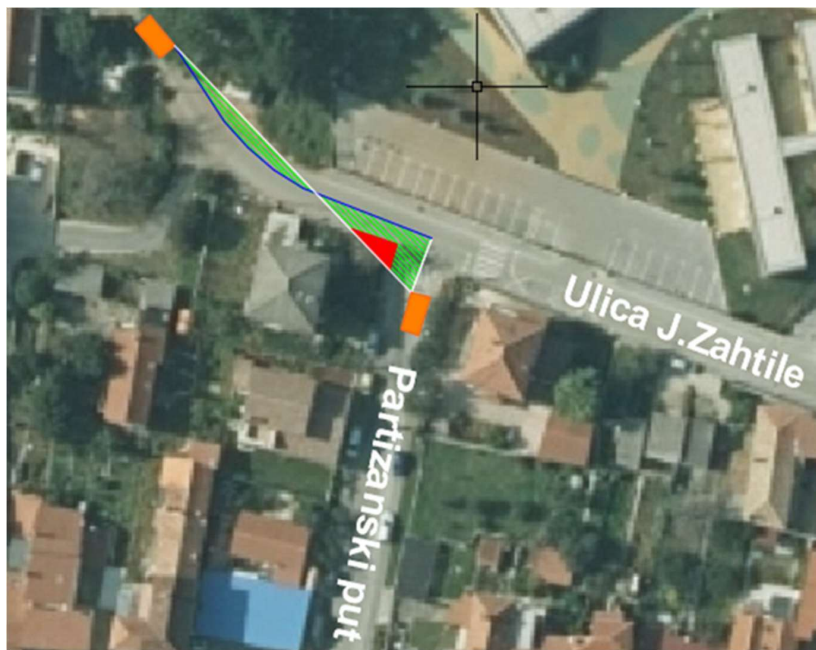
Slika 46. Preglednost raskrižja Partizanski put (2) / Ulica Josipa Zahtile

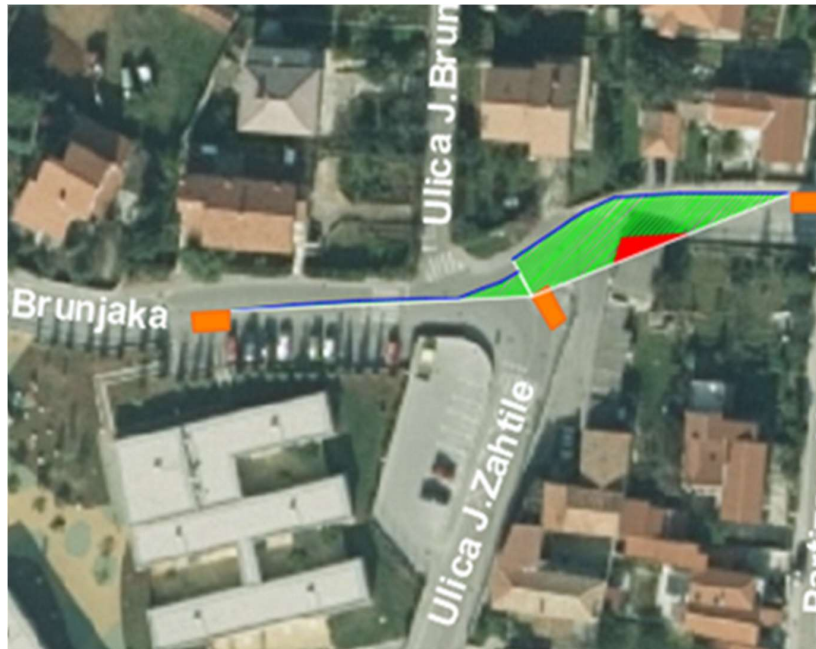
Slika 48. Preglednosti raskrižja sa skretanjem u lijevo Ulica Josipa Zahtile / Ulica Josipa Brunjaka

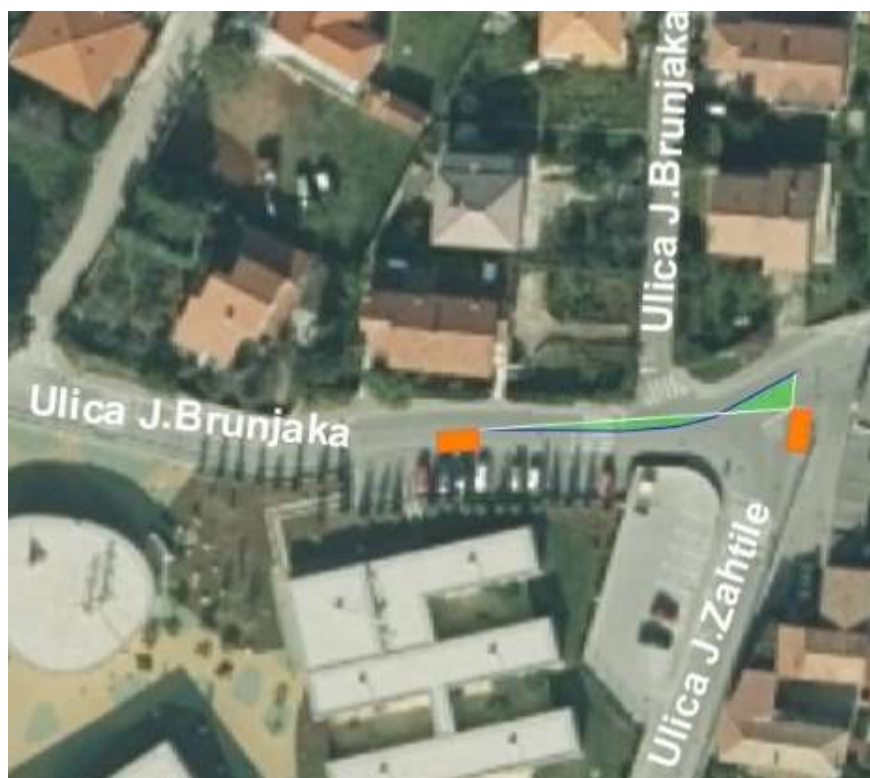
Slika 50. Preglednosti raskrižja Ulica Josipa Zahtile / Ulica Josipa Brunjaka

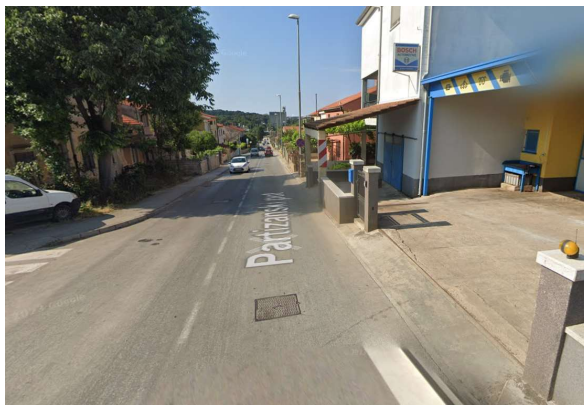
Slika 61. Partizanski put (1) problem nogostupa [16]

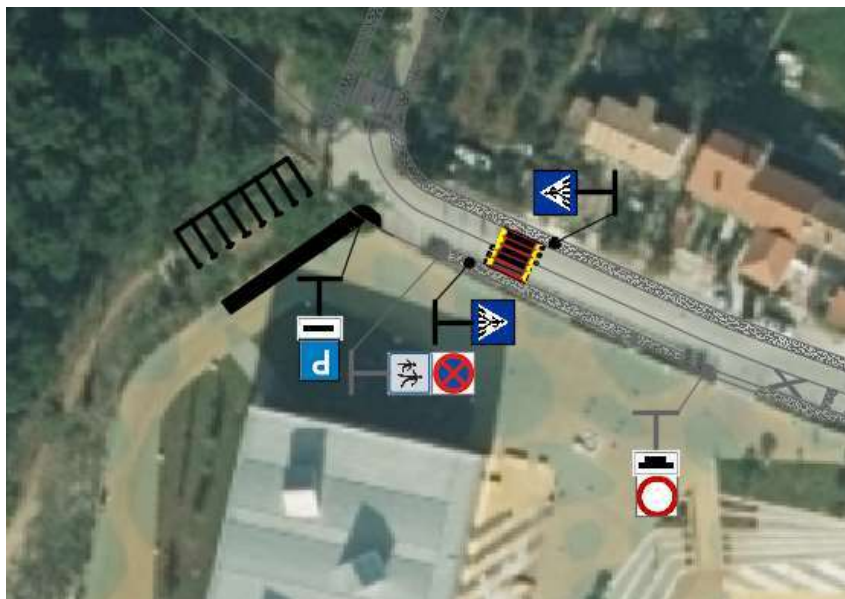
Slika 67. Nova parkirna površina
