Analiza stanja i prijedlog mjera za povećanje sigurnosti prometa u gradskom naselju Veli Vrh u Puli

Graduate thesis / Diplomski rad

STRUČNI DIPLOMSKI STUDIJ GRAĐEVINARSTVO
GRADITELJSTVO U PRIOBALJU I KOMUNALNI SUSTAVI
Sigurnost cestovnog prometa

**ANALIZA STANJA I PRIJEDLOG MJERA ZA POVEĆANJE SIGURNOSTI
PROMETA U GRADSKOM NASELJU VELI VRH U PULI**

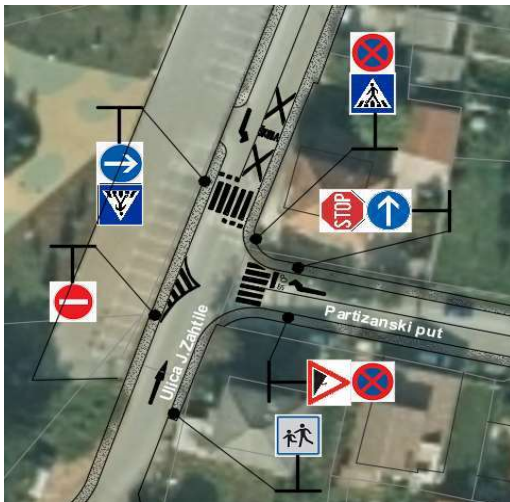
Raskrižje 3 je trokrako, nesemaforizirano, u razini. Na raskrižju 3 križaju se prometnice Partizanski put (2) i Ulica Josipa Zahtile, od kojih Ulica Josipa Zahtile ima prednost prolaza, dok je prometnica Partizanski put (2) sporedna. Na dijelu prometnice koja prilazi raskrižju sa sjeverne strane odvija se dvosmjerni promet, dozvoljeno skretanje samo u lijevu stranu, a na drugom dijelu prometnice koja prilazi raskrižju sa južne strane odvija se jednosmjernan promet, te je skretanje dozvoljeno u svim smjerovima. U zoni raskrižja nalaze se dva pješačka prijelaza, koji su označeni vertikalnom i horizontalnom signalizacijom. Sporedni privoz kontroliran je znakom STOP, tj. obvezom zaustavljanja. U zoni raskrižja zabranjeno je zaustavljanje i parkiranje. Sporedni privoz, Partizanski put (2) ima značajan uzdužni nagib, istaknut i vertikalnom signalizacijom, prikazano je na Slici 31.

Slika 31. Prometna signalizacija na raskrižju 3
