Rekonstrukcija hotela President u Dubrovniku 2013. godine

Source / Izvornik: **E-Zbornik, elektronički zbornik radova Građevinskog fakulteta, 2022, 12, 55 - 65**

Reconstruction of Hotel President in Dubrovnik in 2013

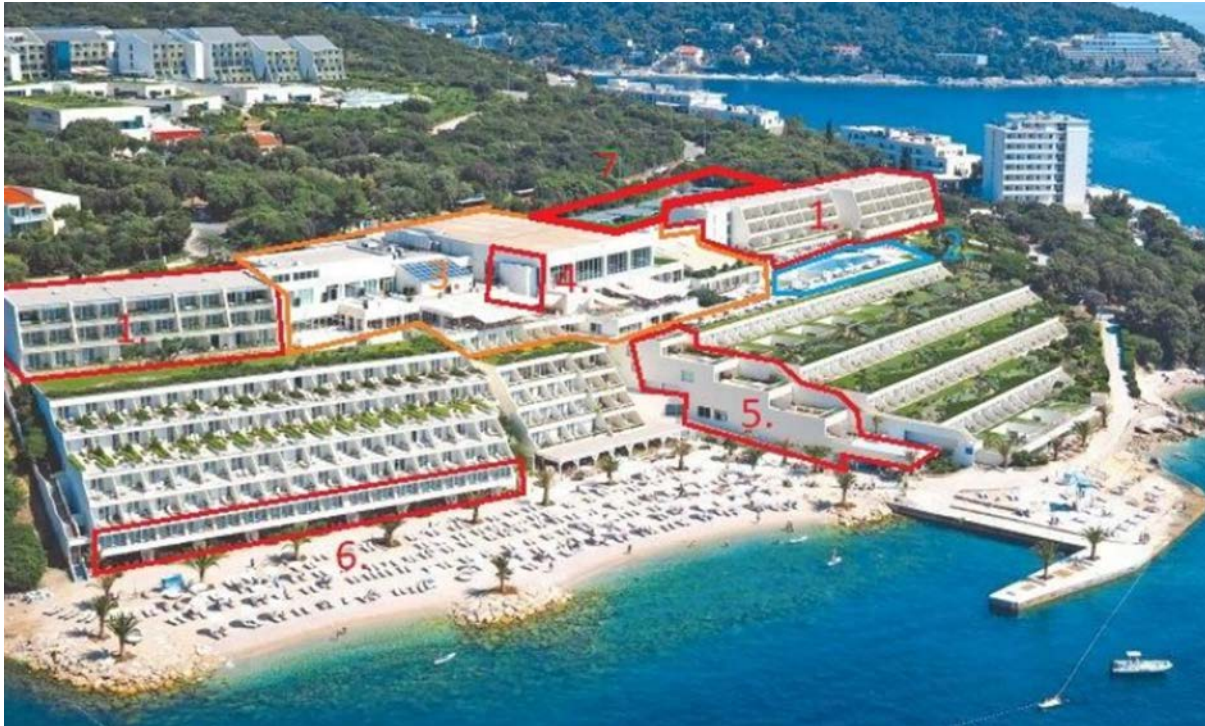
Slika 6. Shema izvedenih intervencija tijekom rekonstrukcije 2013. godine. D. Sošić: Rekonstrukcija hotela President u Dubrovniku 2013. godine, diplomski rad, Sveučilište u Rijeci, Građevinski fakultet, Rijeka, 2020.

Zahvatom iz 2013. godine arhitekata iz Studia 92 d. o. o. iz Labina hotel se vraća na kategorizaciju od 5 zvjezdica te obuhvaća sljedeće (sl. 6): dogradnju sjevernog i južnog smještajnog krila (1); izgradnju vanjskog bazena (2); rekonstrukciju javnih dijelova hotela (3); zamjenu dvaju kosih unutarnjih servisnih dizala i dvaju vanjskih gostinjskih dizala vertikalnim dizalima (4), dogradnju novih soba na poziciji kosih vanjskih dizala (5); izgradnju soba na etaži 1 (6), izgradnju vanjskog natkrivenog parkirališta (7), krajobrazno uređenje okoliša.

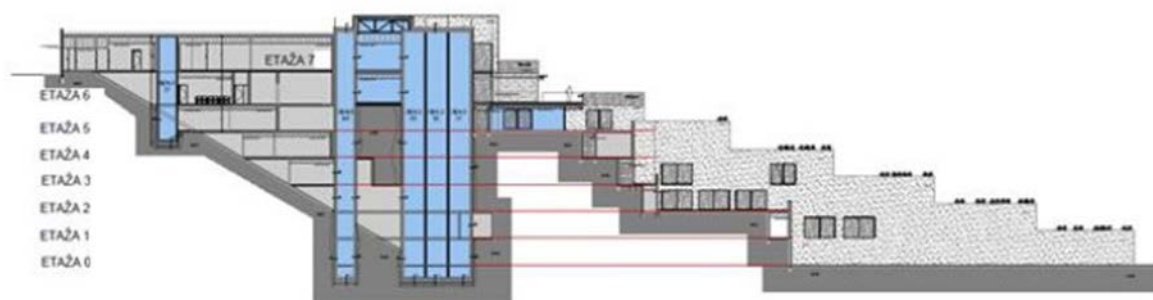
Slika 9. Presjek kroz dizala, projekt rekonstrukcije, 2013. Studio 92 d.o.o., Labin

Tehnološka rješenja koja su primijenjena u rekonstrukciji hotela su sljedeća: čelična rešetkasta konstrukcija krova lobbyja koja svojim rasponom omogućava reprezentativan ulazni prostor te pogled na more. Visokostjeni nosači omogućili su izgradnju cijele etaže konzolnih soba na razini 1 iznad postojeće plaže (sl. 6, 9); rješenje vertikalnih dizala zahtijevalo je izrazito složeno statičko rješenje jer je vertikalno okno novih dizala (8 etaža) prodiralo kroz nosivu temeljnu konstrukciju hotela i postojećih unutarnjih kosih dizala. Novoplanirana vertikalna dizala tlocrtno su smještena uz sam rub unutarnjeg prostora recepcije kako bi se maksimalno smanjila dubina hodnika na najnižim etažama. Sklop glavnih vertikalnih dizala sastoji se od triju gostinjskih dizala i jednog servisnog dizala (sl. 9, 10). Tijekom iskopa, postojeća se konstrukcija morala postupno stabilizirati podupiračima. Ukupna visina dizala iznosi 28 m. Postojeća konstrukcija hotela izvedena je od armiranog betona: temelji, zidovi i međukatne ploče.

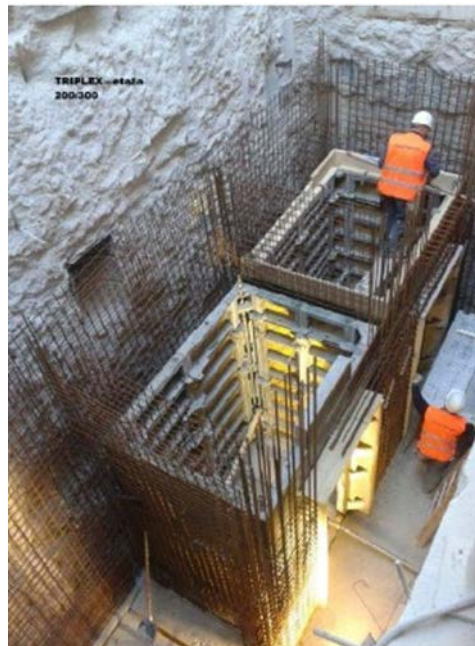
Slika 10. Fotografija betoniranja okna dizala. D. Sošić: Rekonstrukcija hotela President u Dubrovniku 2013. godine, diplomski rad, Sveučilište u Rijeci, Građevinski fakultet, Rijeka, 2020.

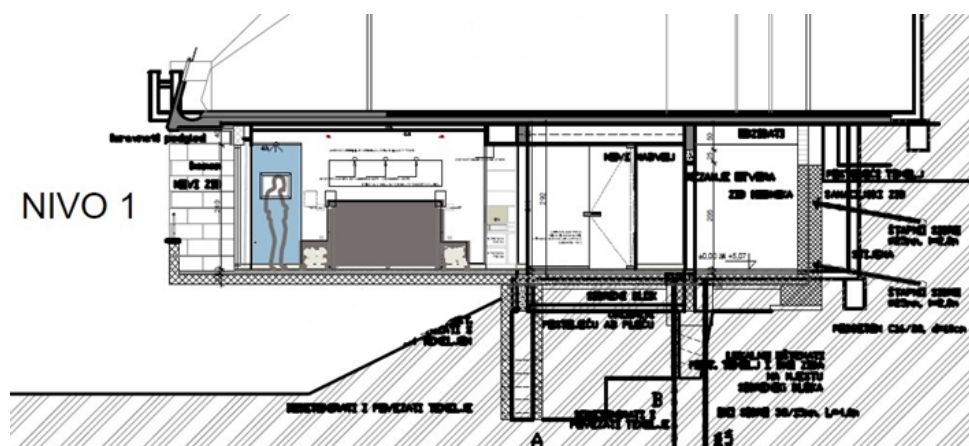
Slika 11. Presjek tzv. konzolne sobe u razini 1. Studio 92 d.o.o., Labin

Konstruktivno zahtjevan dio izvedbe bile su i tzv. konzolne sobe na etaži 1. Dužina konzole iznosi oko 6 m. Konstrukcija soba izvedena je iz visokostjenog nosača upetog u temelje i potporni zid uz pokos terena. Na visokostjene nosače horizontalno su oslonjene međukatne ploče. Temelji su ojačani sidrenim blokovima i štapnim sidrima u kamenu stijenu. Također je bilo potrebno iskopati dio novih hodnika kroz „živu stijenu“ ispod postojećih temelja soba. Iskop je bio zahtjevan i zbog skučenosti prostora (sl. 11).
