Rekonstrukcija hotela President u Dubrovniku 2013. godine

Source / Izvornik: **E-Zbornik, elektronički zbornik radova Građevinskog fakulteta, 2022, 12, 55 - 65**

Reconstruction of Hotel President in Dubrovnik in 2013

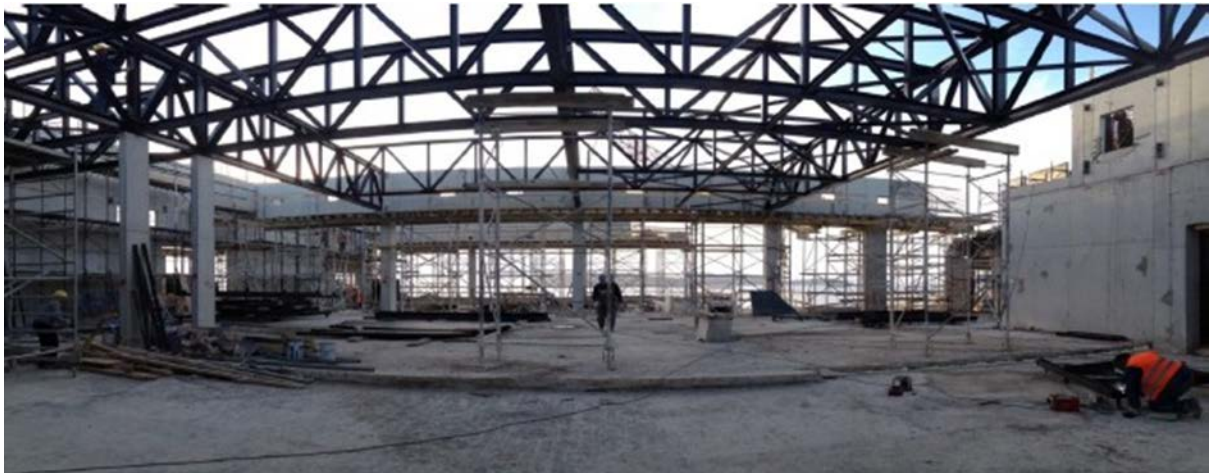
Slika 8. Fotografija rešetkaste konstrukcije krova recepcije hotela tijekom rekonstrukcije 2013. Studio 92 d.o.o., Labin

Hotel je prije rekonstrukcije 2013. imao 181. smještajnu jedinicu te je pripadao 2* kategoriji na temelju Pravilnika o razvrstavanju, kategorizaciji i posebnim standardima ugostiteljskih objekata iz skupine Hoteli. Dogradnjom novih krila hotela kapacitet je povećan za 83 smještajne jedinice te dodatnih šest jedinica na položaju kosih dizala, čime je postignuto ukupno 270 smještajnih jedinica. U sklopu rekonstrukcije, zamijenjena su dva kosa dizala za goste te jedno servisno vertikalnim dizalima. Bruto površina hotela povećala se na 32.480,65 m² što je povećanje od 27% GBP-a u skladu s tadašnjim Urbanističkim planom uređenja područja Babin Kuk.

Tehnološka rješenja koja su primijenjena u rekonstrukciji hotela su sljedeća: čelična rešetkasta konstrukcija krova lobbyja koja svojim rasponom omogućava reprezentativan ulazni prostor te pogled na more. Visokostjeni nosači omogućili su izgradnju cijele etaže konzolnih soba na razini 1 iznad postojeće plaže (sl. 6, 9); rješenje vertikalnih dizala zahtijevalo je izrazito složeno statičko rješenje jer je vertikalno okno novih dizala (8 etaža) prodiralo kroz nosivu temeljnu konstrukciju hotela i postojećih unutarnjih kosih dizala. Novoplanirana vertikalna dizala tlocrtno su smještena uz sam rub unutarnjeg prostora recepcije kako bi se maksimalno smanjila dubina hodnika na najnižim etažama. Sklop glavnih vertikalnih dizala sastoji se od triju gostinjskih dizala i jednog servisnog dizala (sl. 9, 10). Tijekom iskopa, postojeća se konstrukcija morala postupno stabilizirati podupiračima. Ukupna visina dizala iznosi 28 m. Postojeća konstrukcija hotela izvedena je od armiranog betona: temelji, zidovi i međukatne ploče.

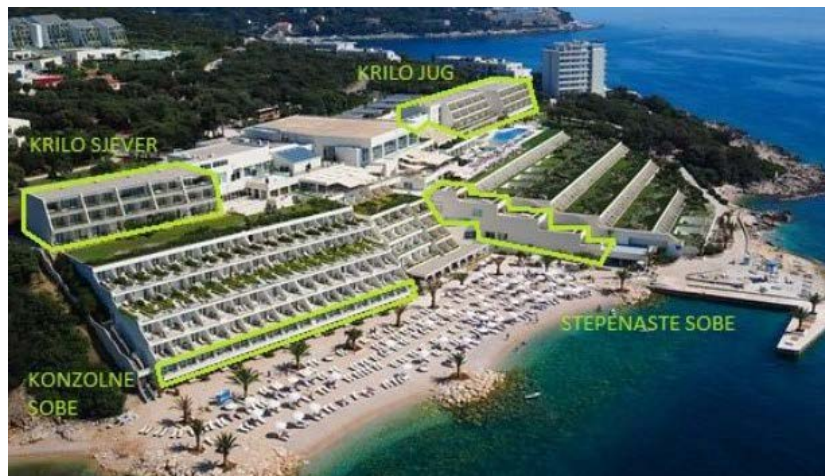
Slika 12. Shema dograđenih dijelova smještajnog trakta hotela. D. Sošić: Rekonstrukcija hotela President u Dubrovniku 2013. godine, diplomski rad, Sveučilište u Rijeci, Građevinski fakultet, Rijeka, 2020.
