*Source / Izvornik:* **Zbornik radova, 2022, 25, 27 - 42**

# OPTIMIZIRANJE PILOTSKE KONSTRUKCIJE ZA SANACIJU KLIZIŠTA ŠTEFANIĆI U ISTRI

## PILE CONSTRUCTION OPTIMIZATION FOR THE ŠTEFANIĆI LANDSLIDE REMEDIATION IN ISTRIA

**Martina Vivoda Prodan\*, Marijana Prša\***

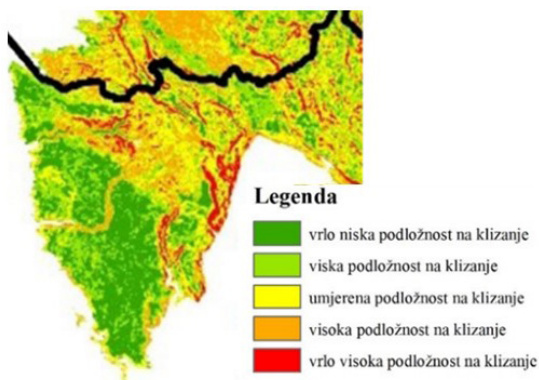
Slika 1 prikazuje isječak ELSUS - Europske karte podložnosti na klizanje[5] istarskog poluotoka. Na karti je jasno vidljivo da je klizanjima najpodložniji središnji dio Istre, odnosno dio Sive Istre koju izgrađuju naslage flišne stijenske mase.

**Slika 1.** Isječak Istre s ELSUS - europske karte podložnosti na klizanje [5]

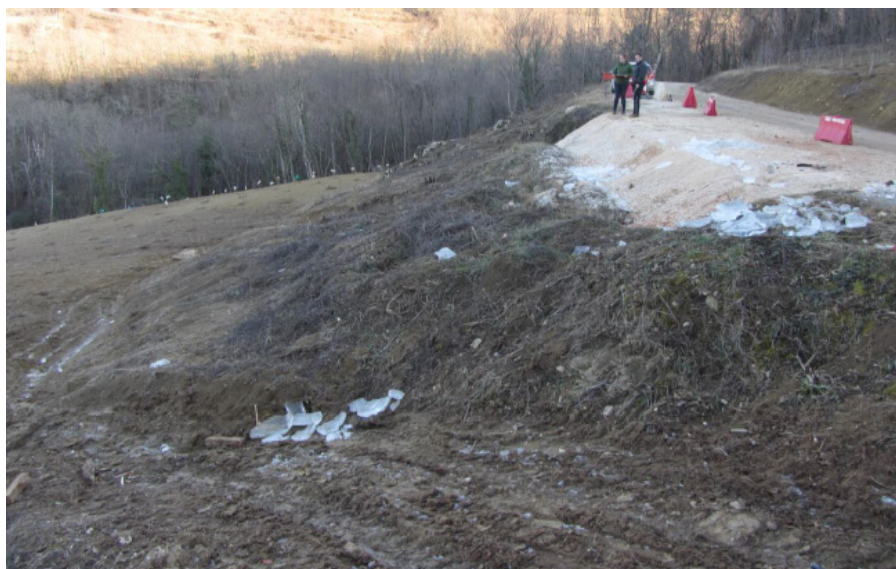
Slika 4. Oštećenje prometnice LC50059 uslijed klizanja [15]

Na klizištu je jasno definirana čeona pukotina i bokovi klizišta, zona usjedanja i zona akumulacije te nožica klizišta (Slika 4). Klizište je, s obzirom na distribuciju aktivnosti, progresivno jer se ploha sloma proširuje u smjeru kretanja. Materijal zahvaćen klizanjem je nasip ceste kojeg čine mješavina krupnozrnastog, sitnozrnastog tla i kršja. S obzirom na mehanizam pokreta, klizište se definira kao plitko rotacijsko klizanje u nasipu, čija duljina iznosi približno 19 m. Širina pokrenute mase je 16 m, a dubina pokrenute mase i dubina klizne plohe iznose približno 3,5 m.
