OPTIMIZIRANJE PILOTSKE KONSTRUKCIJE ZA SANACIJU KLIZIŠTA ŠTEFANIĆI U ISTRI

PILE CONSTRUCTION OPTIMIZATION FOR THE ŠTEFANIĆI LANDSLIDE REMEDIATION IN ISTRIA

Martina Vivoda Prodan*, Marijana Prša*

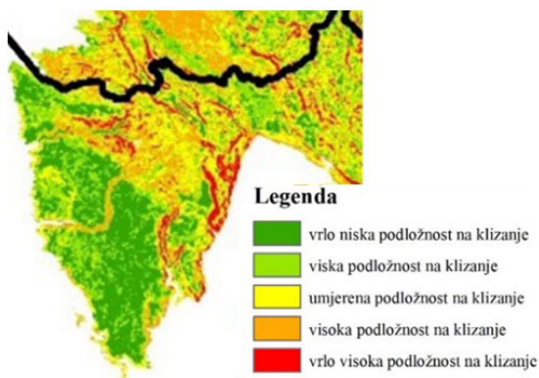
Slika 1 prikazuje isječak ELSUS - Europske karte podložnosti na klizanje[5] istarskog poluotoka. Na karti je jasno vidljivo da je klizanjima najpodložniji središnji dio Istre, odnosno dio Sive Istre koju izgrađuju naslage flišne stijenske mase.

Slika 1. Isječak Istre s ELSUS - europske karte podložnosti na klizanje [5]
