# Ocjena stanja kolnika kontejnerskog terminala Brajdica

**Graduate thesis / Diplomski rad**

**2024**

**OCJENA STANJA KOLNIKA  
KONTEJNERSKOG TERMINALA BRAJDICA**

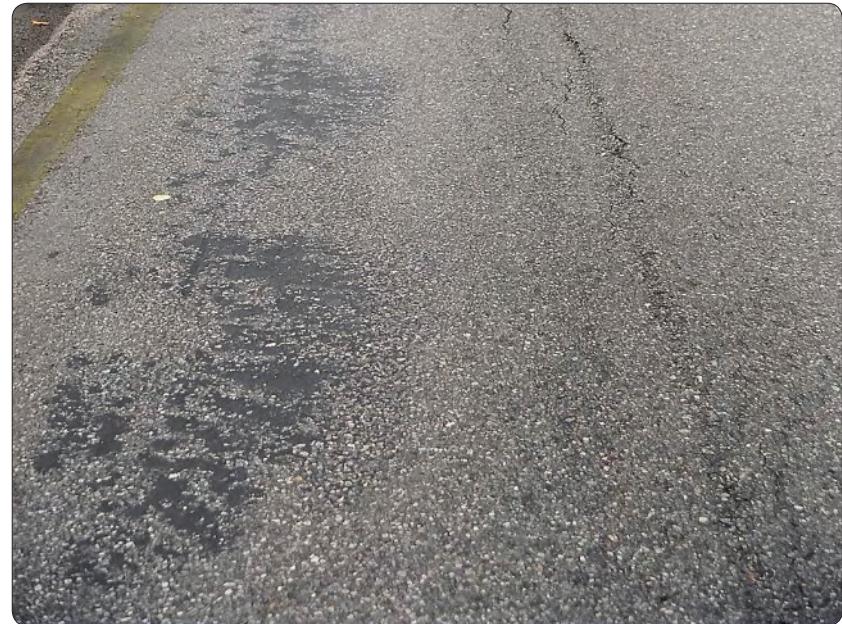
**Slika 1.2.1.**  
Izbijanje bitumenskog veziva u tragu kotača, S1

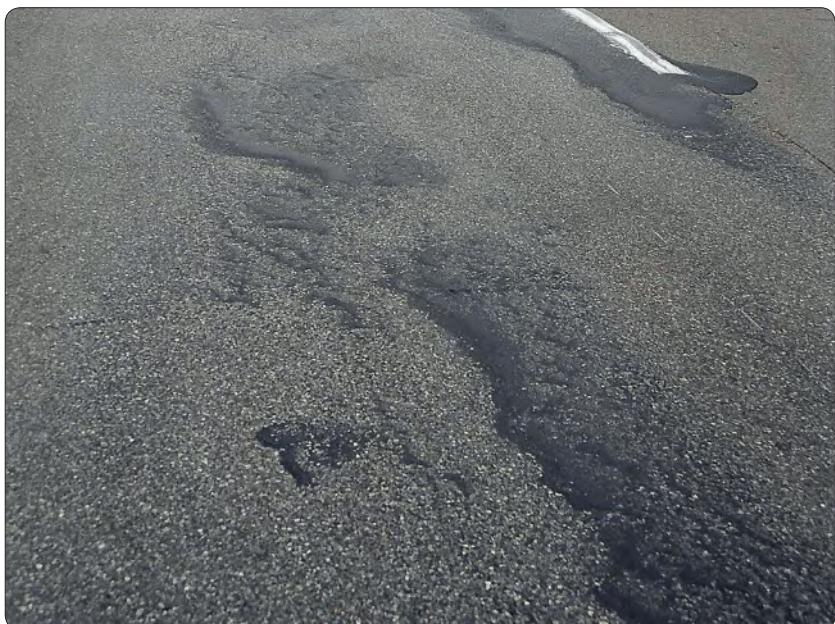
**Slika 1.2.2.**  
Izbijanje bitumenskog veziva u tragu kotača, S2

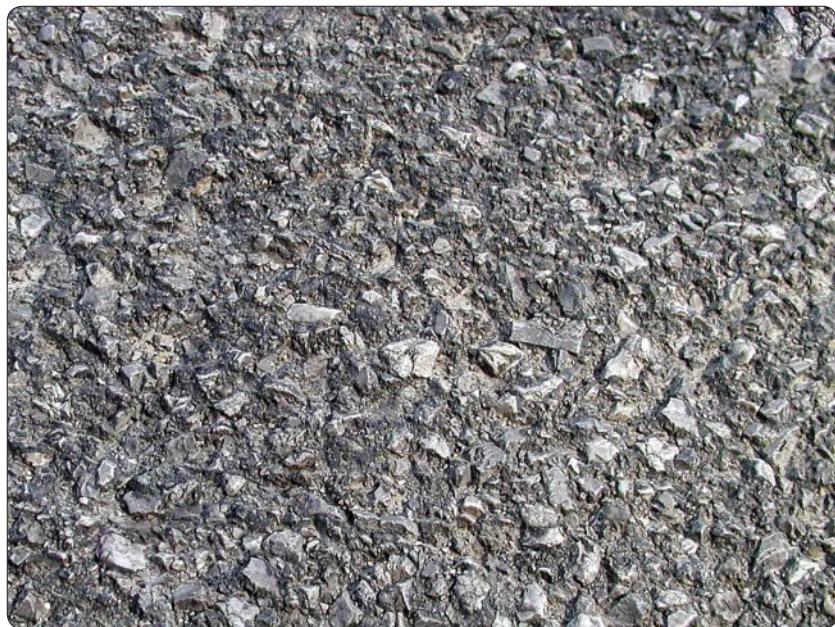
Slika 1.3.1.  
Trošenje, S1

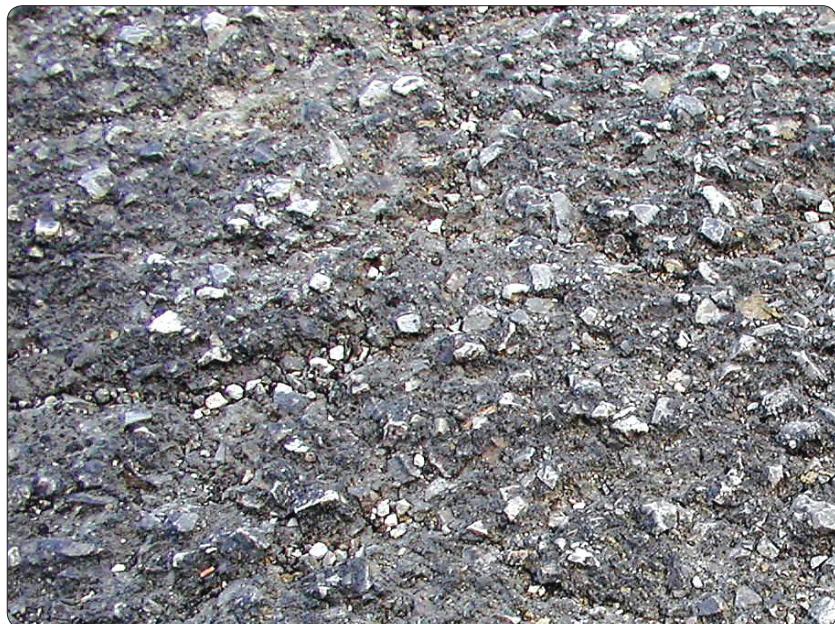
Slika 1.3.2.  
Trošenje, S2

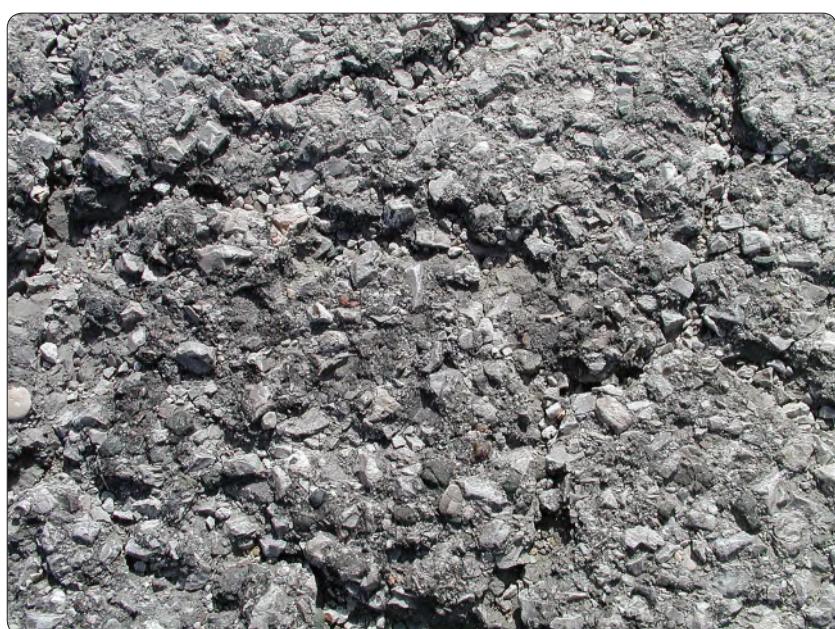
Slika 1.3.3.  
Trošenje, S3

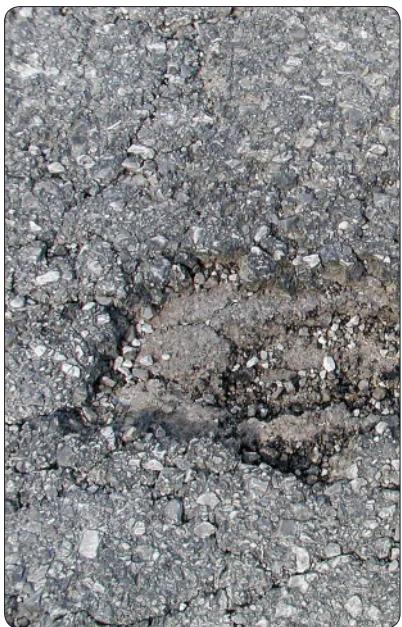
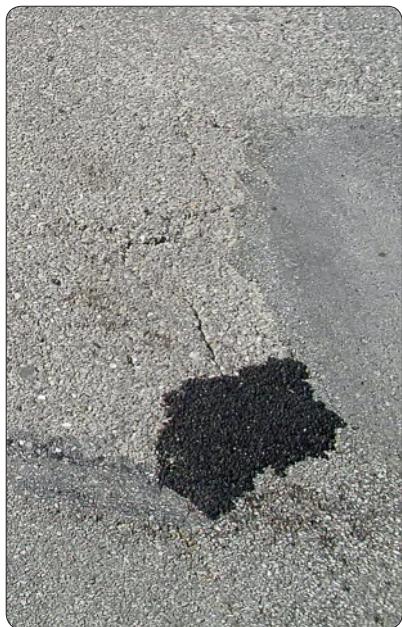
**Slika 2.2.1.**  
Udarna rupa, zakrpa, S1

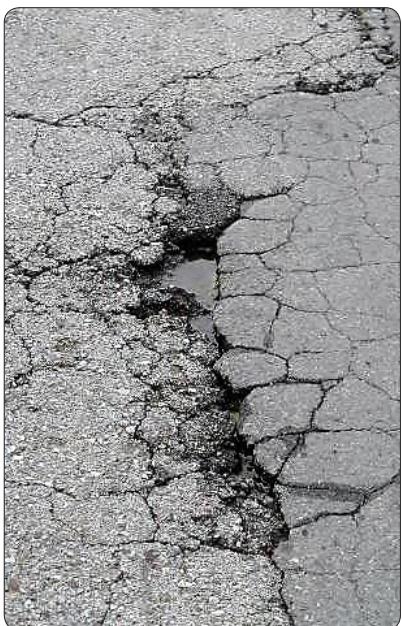
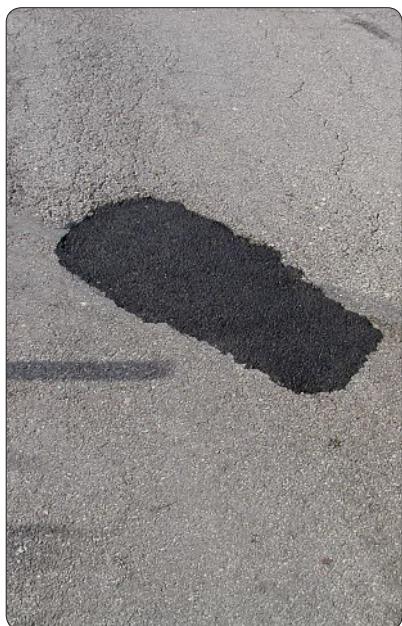
**Slika 2.2.2.**  
Udarna rupa, zakrpa, S2

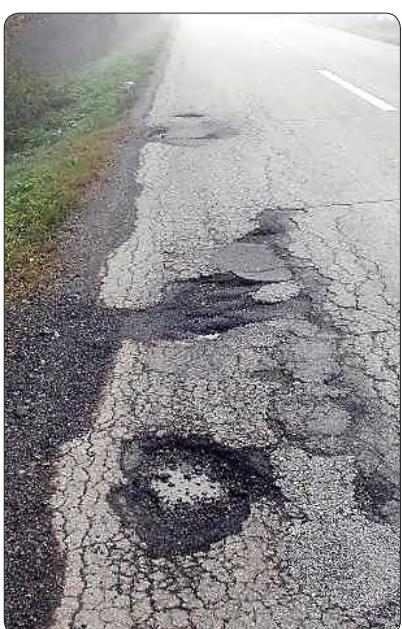
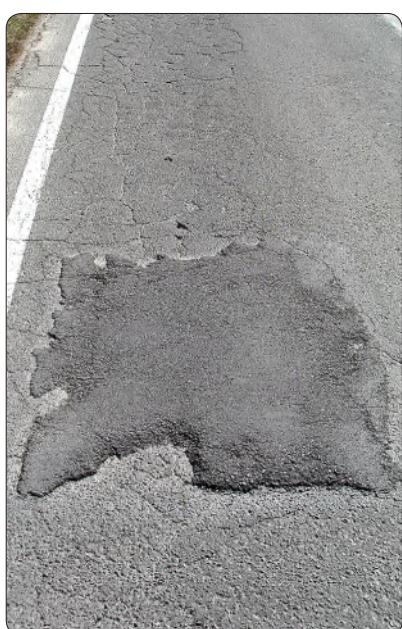
**Slika 2.2.3.**  
Udarna rupa, zakrpa, S3

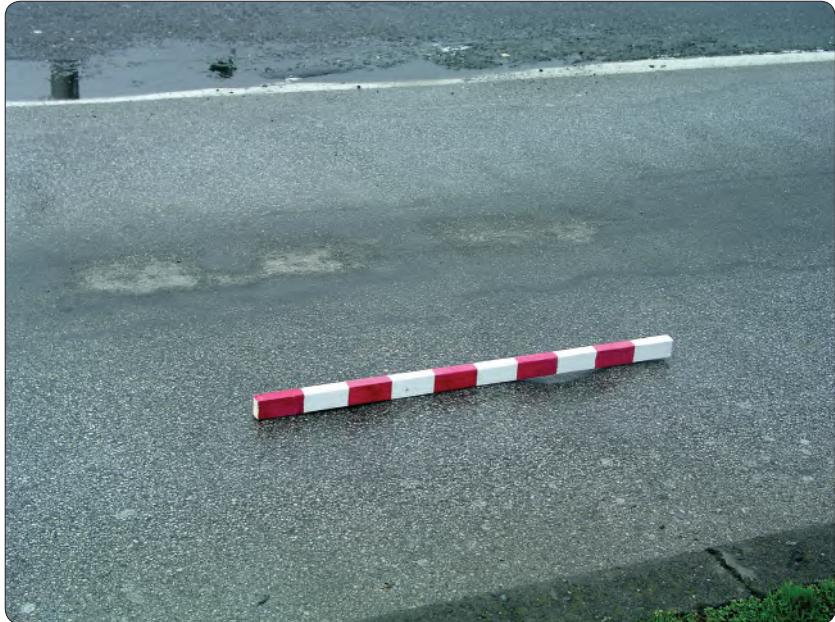
Slika 3.2.1.  
Boranje, S1-S2

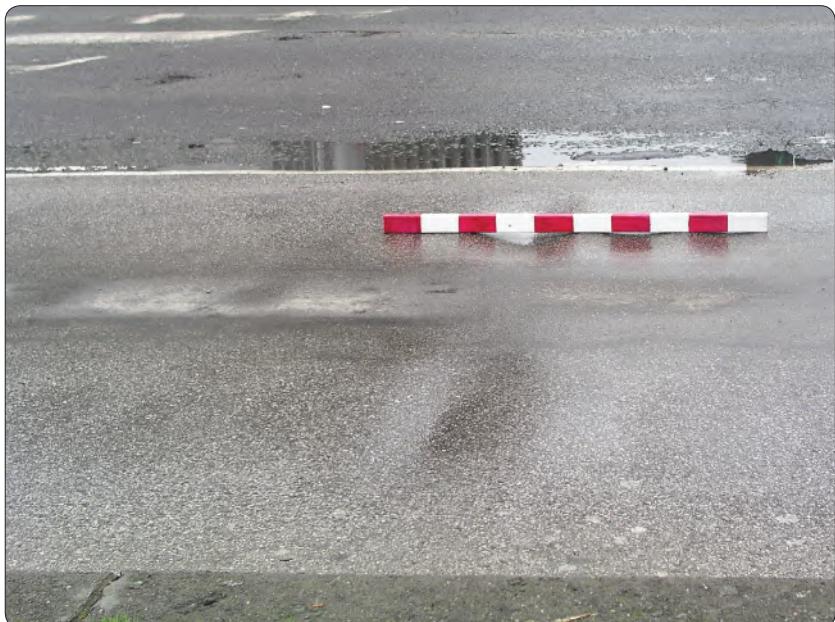
Slika 3.2.2.  
Boranje, S2

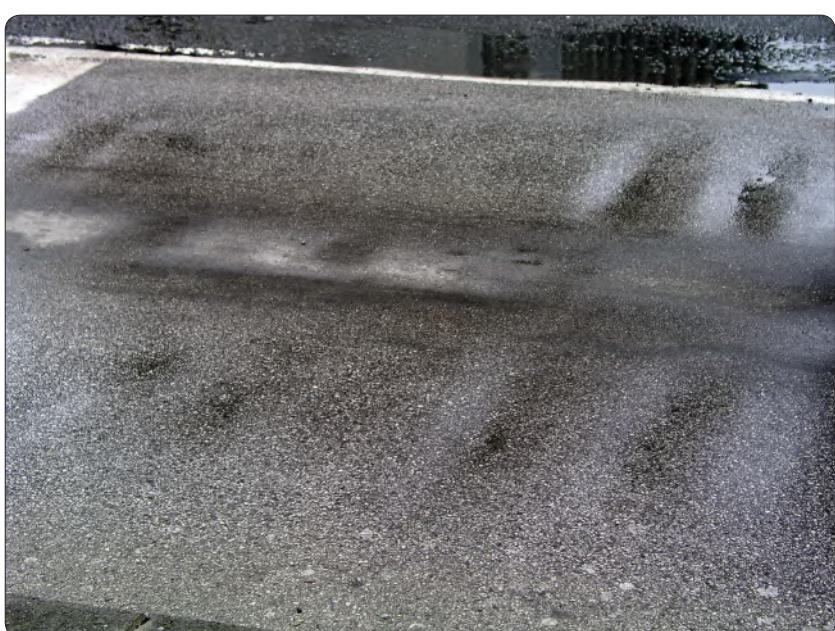
Slika 3.2.3.  
Boranje, S3

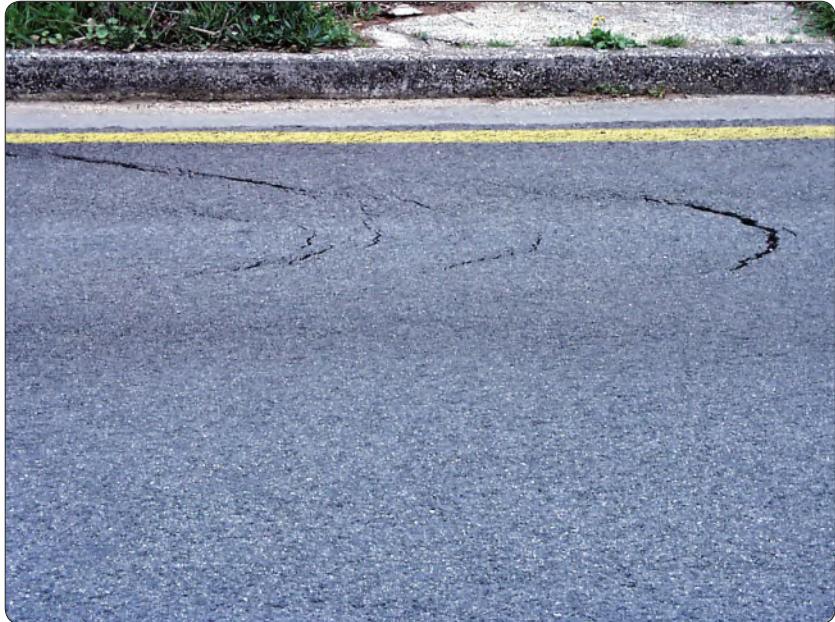
Slika 3.4.1.  
Klizanje, S1-S2

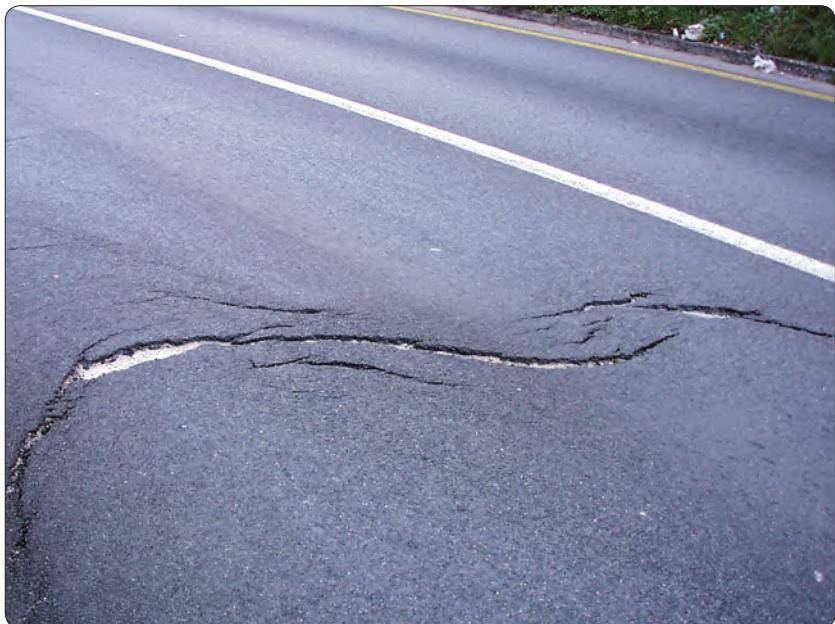
Slika 3.4.2.  
Klizanje, S2

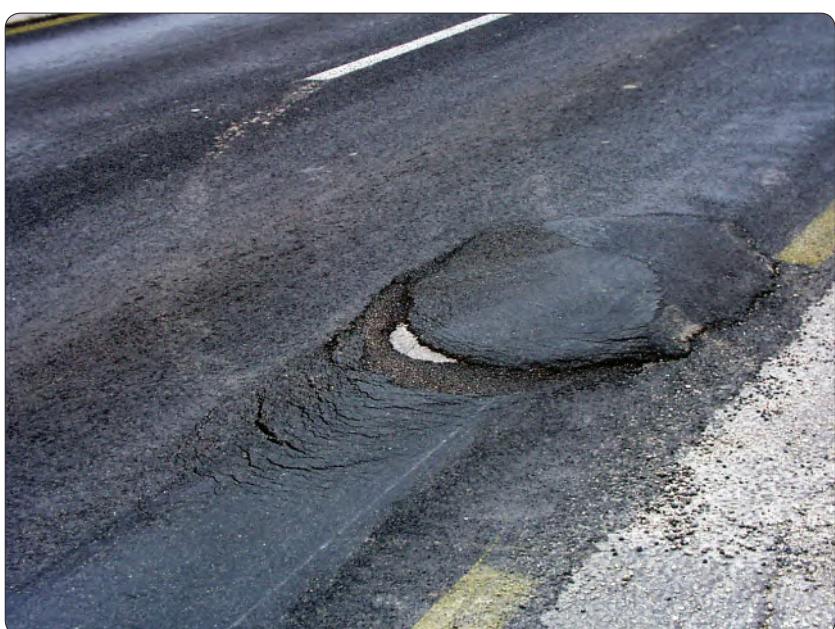
Slika 3.4.3.  
Klizanje, S3

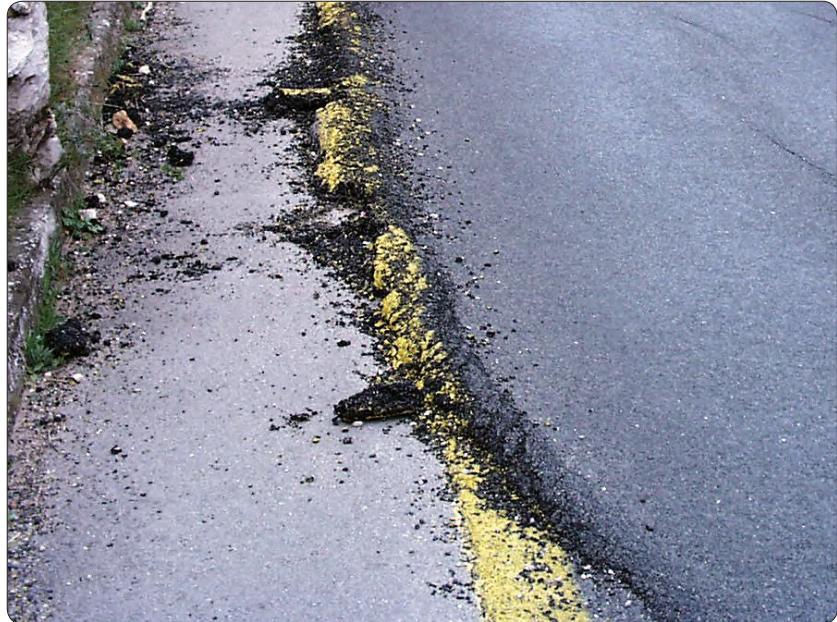
Izdizanje kolnika u obliku nabora uzduž ruba voznog traka. Javlja se većinom u kombinaciji sa kolotragom u blizini ruba kolnika. Istovremeno se često javljaju i pukotine na rubu kolnika.

**Slika 3.5.1.**  
Bočno istiskivanje, S1

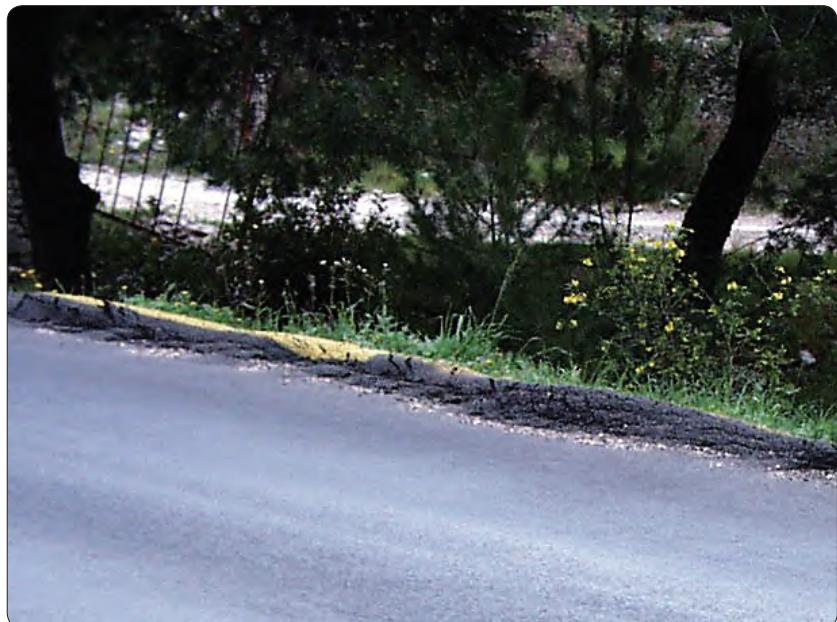
**Slika 3.5.2.**  
Bočno istiskivanje, S2

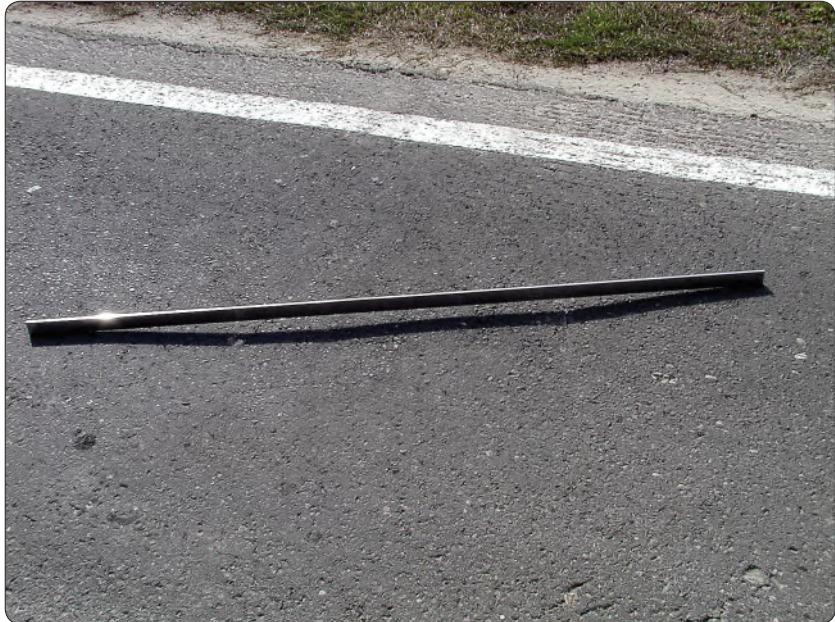
Lokalno udubljenje površine kolnika, okruglog ili eliptičnog oblika.  
Moguća pojava pukotina po rubu i unutar uleknute površine.

**Slika 3.6.1.**  
Lokalno udubljenje, S1

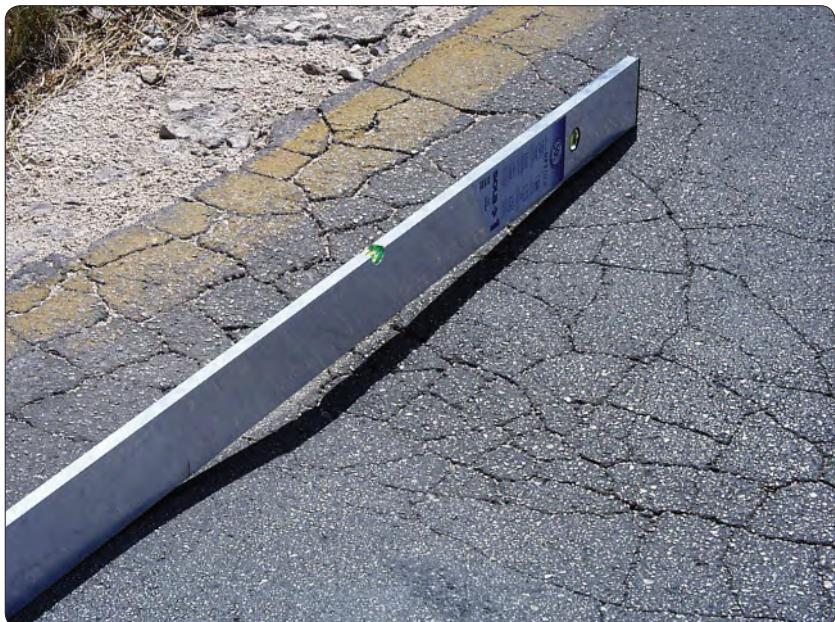
**Slika 3.6.2.**  
Lokalno udubljenje, S2

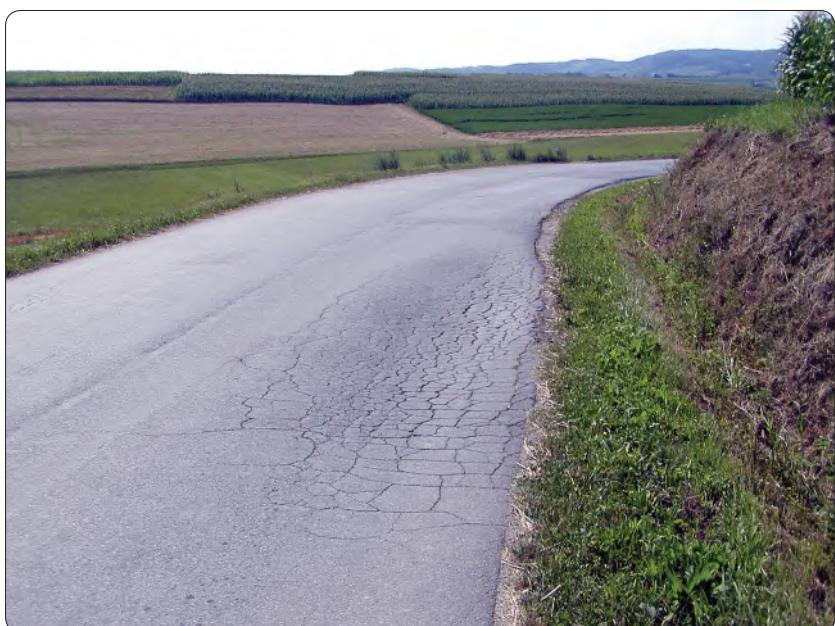
**Slika 3.6.3.**  
Lokalno udubljenje, S3

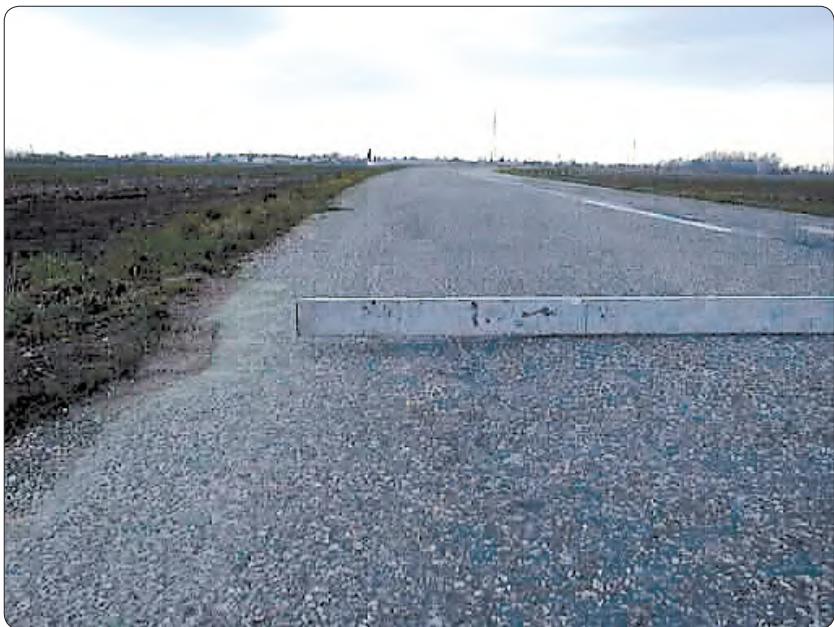
**S1:** uočljivo slijeganje ruba kolnika bez pojave pukotina

**Slika 3.7.1.**  
Slijeganje ruba kolnika, S1

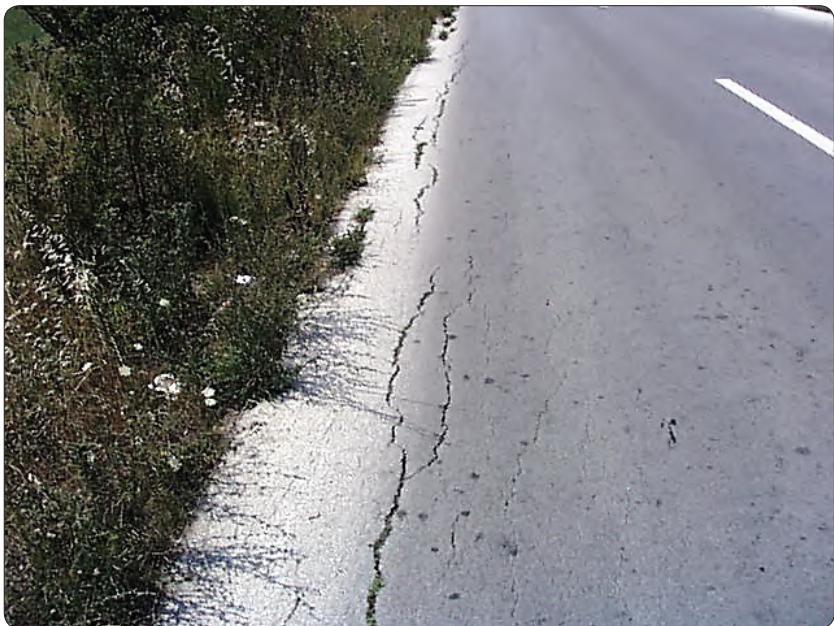
**S2:** zamjetno slegnuti rub kolnika uz pojavu pukotina

**Slika 3.7.2.**  
Slijeganje ruba kolnika, S2

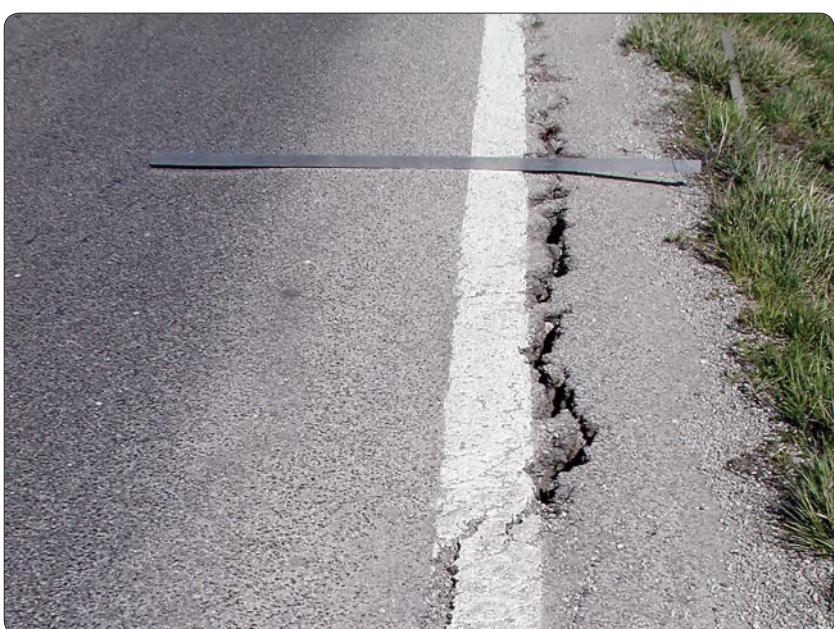
**S3:** značajno slegnuti rub kolnika sa širokim pukotinama

**Slika 3.7.3.**  
Slijeganje ruba kolnika, S3

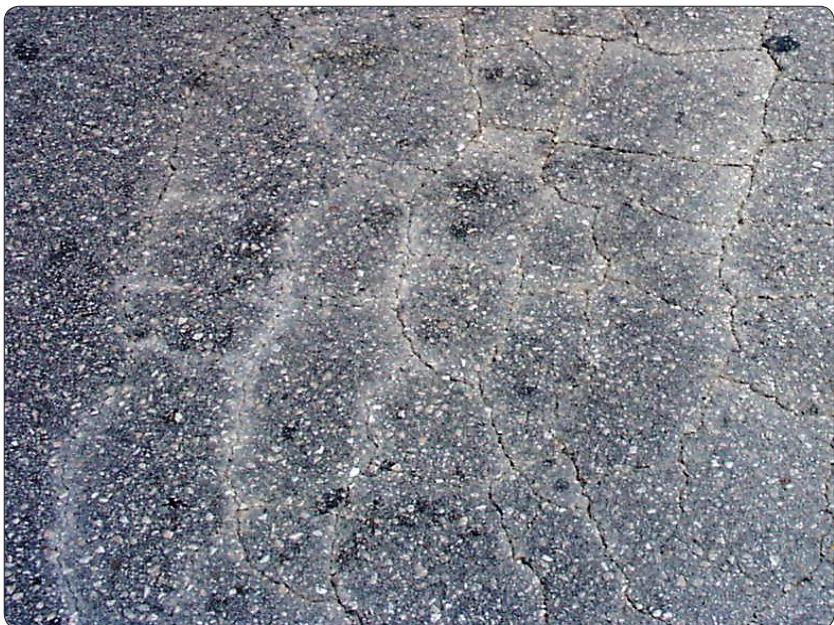
**S1:** uske pukotine koje tvore površinu razdijeljenu u poligone

Slika 4.1.1.  
Mrežaste pukotine, S1

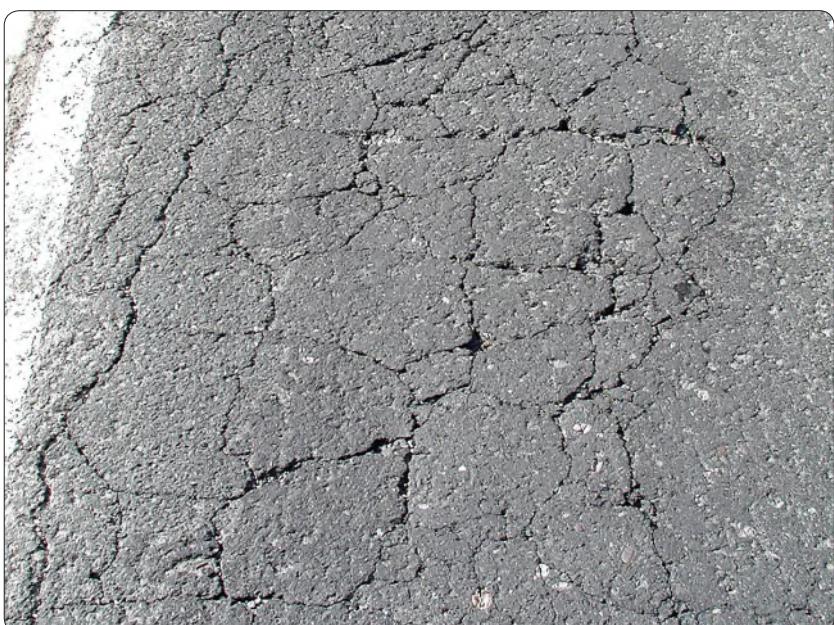
**S2:** šire mrežaste pukotine, započeto lomljenje vrhova poligona

Slika 4.1.2.  
Mrežaste pukotine, S2

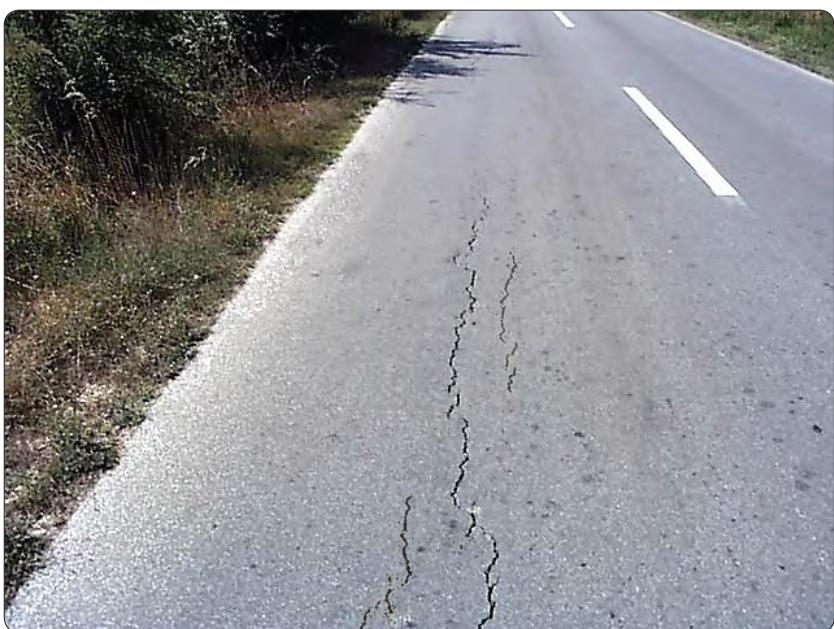
**S3:** početak mravljenja rubova glavne pukotine širine >10 mm, veći broj izraženih sekundarnih paralelnih pukotina

Slika 4.2.3.  
Uzdužna pukotina, S3

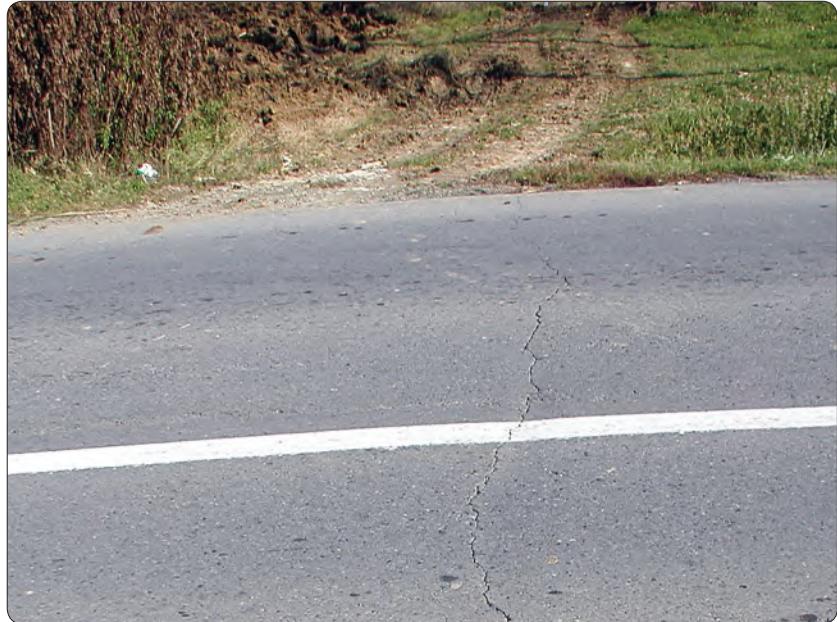
**S1:** jednostruka pukotina širine <2 mm

**Slika 4.3.1.**  
Poprečna pukotina, S1

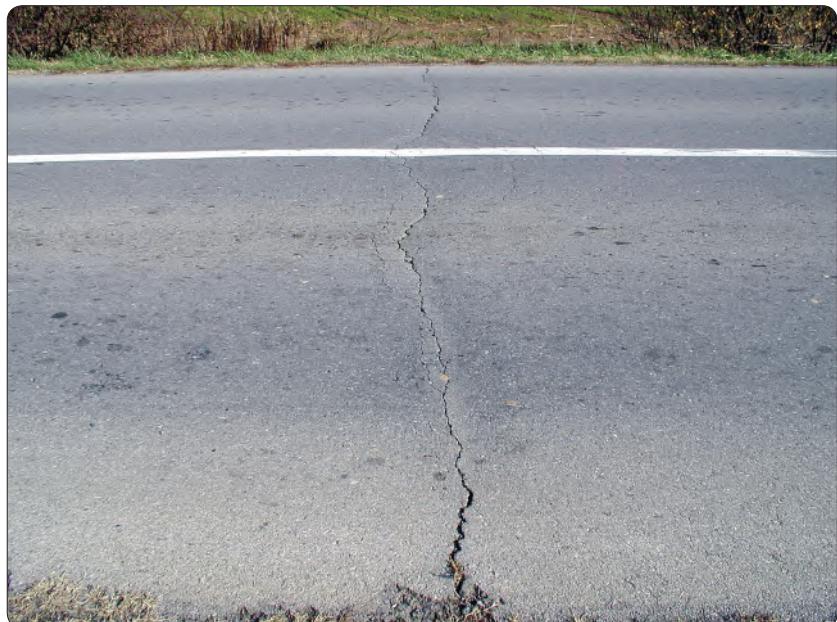
**S2:** širina glavne pukotine od 2 do 10 mm, uz pojavu usporednih pukotina

**Slika 4.3.2.**  
Poprečna pukotina, S2

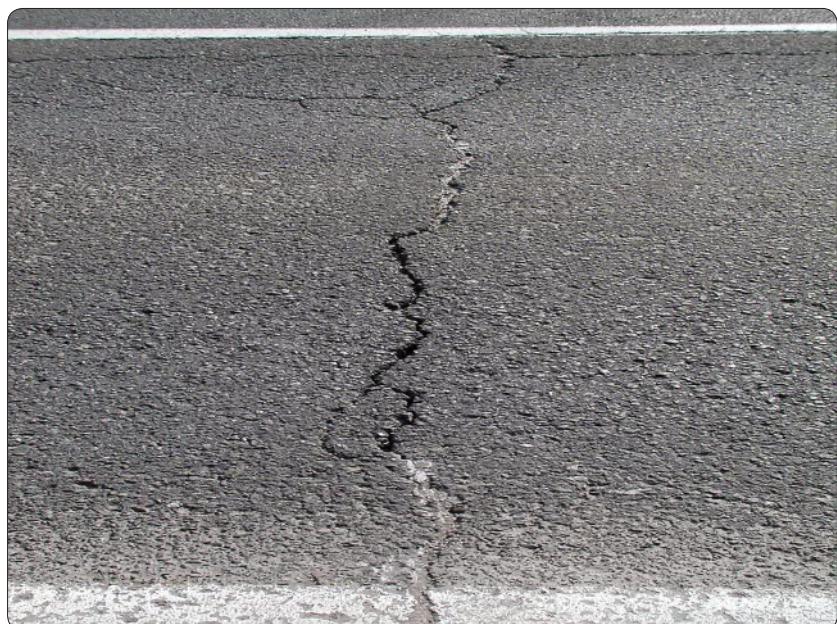
**S3:** širina glavne pukotine >10 mm, glavna pukotina se počinje mrviti po rubovima, usporedne pukotine

**Slika 4.3.3.**  
Poprečna pukotina, S3

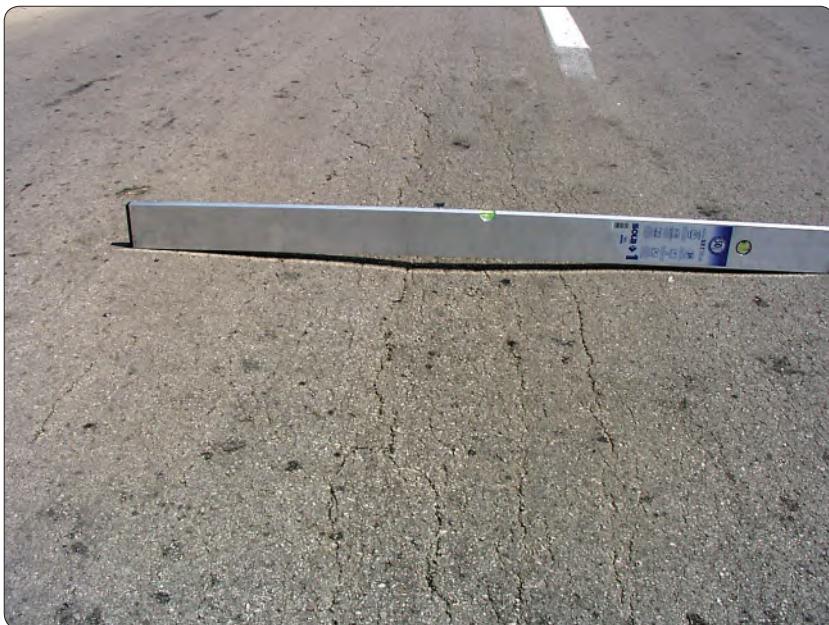
**S1:** jedna ili više uzdužnih, međusobno paralelnih, nepovezanih pukotina

**Slika 4.4.1.**  
Pukotine u tragovima kotača, S1

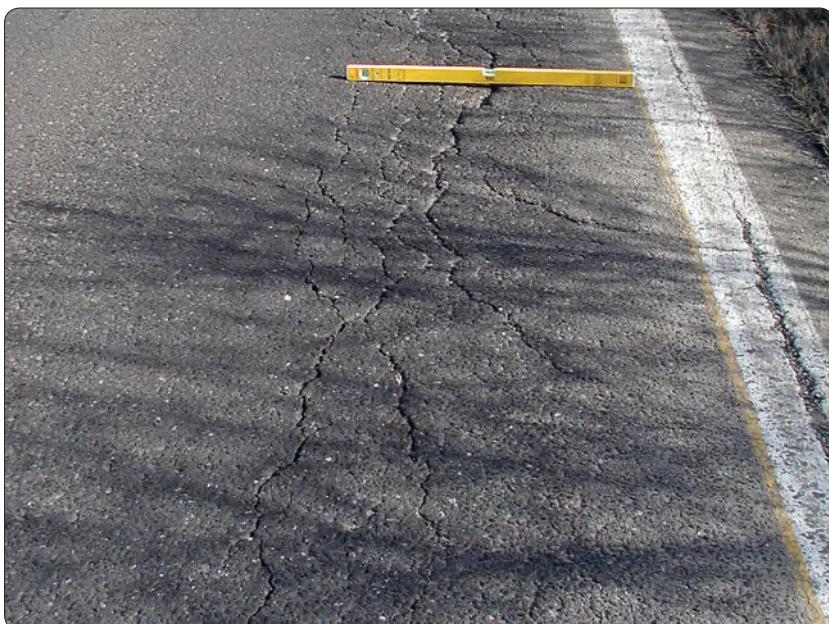
**S2:** djelomično formirane mrežaste pukotine, započeto mravljenje vrhova poligona

**Slika 4.4.2.**  
Pukotine u tragovima kotača, S2

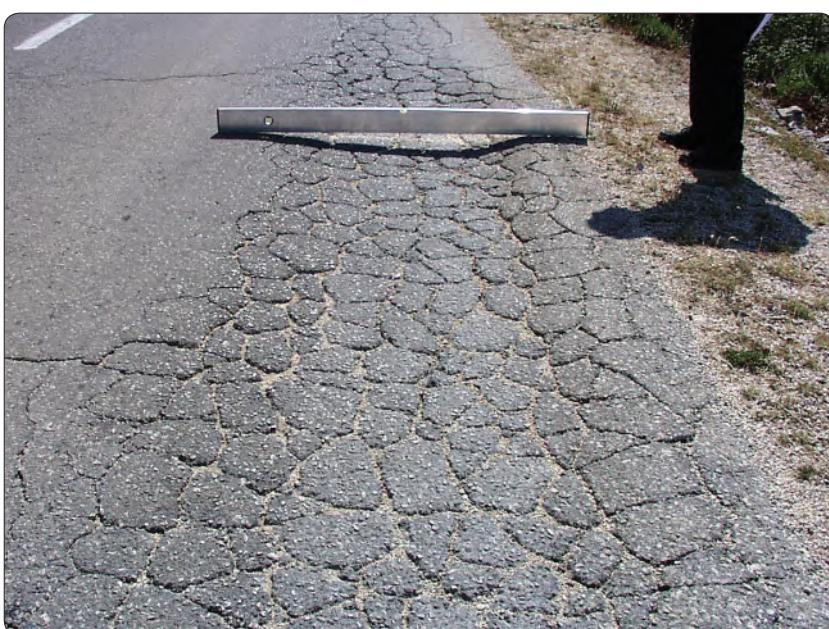
**S3:** gusto formirane mrežaste pukotine, poligonalni komadi dijelom slobodni, labavi i razlomljeni

**Slika 4.4.3.**  
Pukotine u tragovima kotača, S3

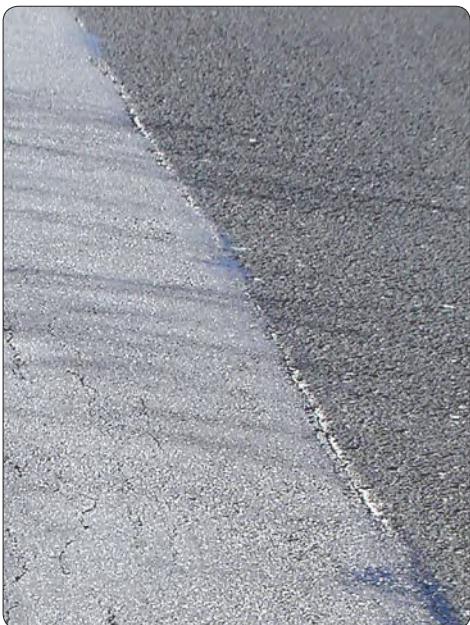
**Slika 4.5.1.**  
Otvoreni radni spoj, S1

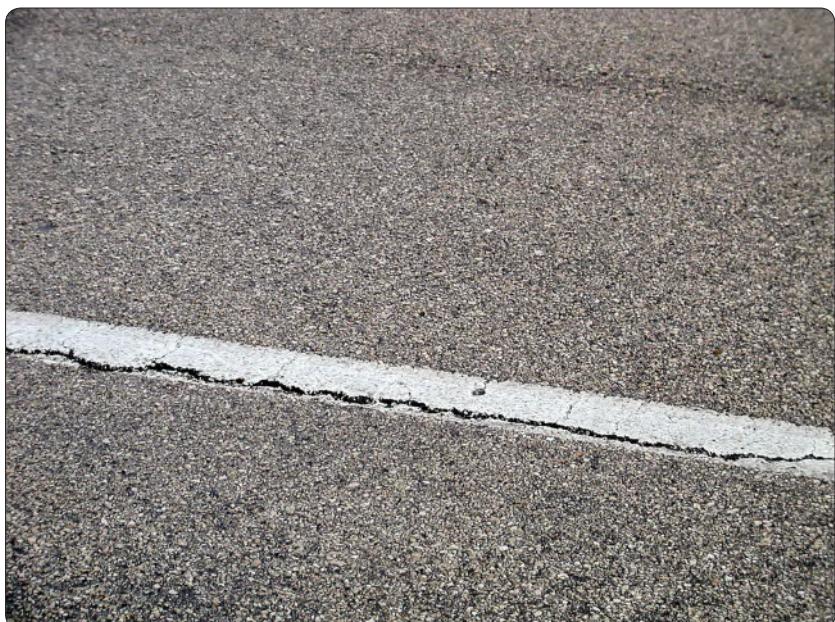
**Slika 4.5.2.**  
Otvoreni radni spoj, S2

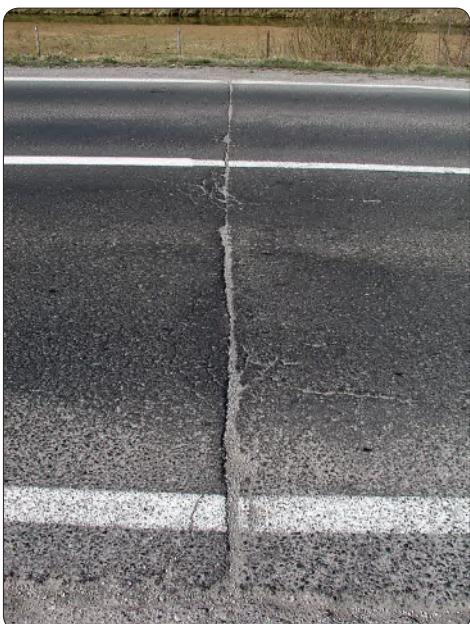
**Slika 4.5.3.**  
Otvoreni poprečni radni spoj, S3

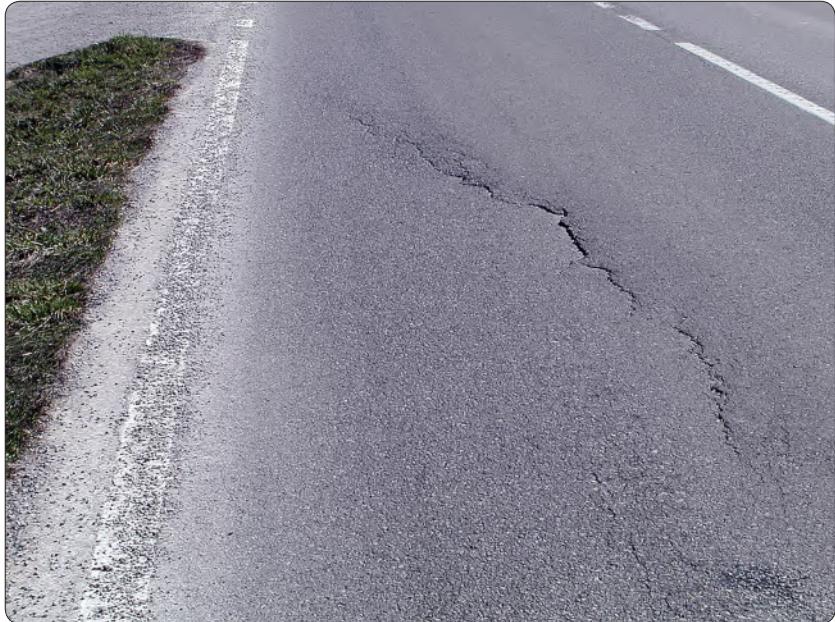
**S1:** lučne pukotine bez denivelacije kolnika

**Slika 4.6.1.**  
Pukotina uslijed slijeganja, S1

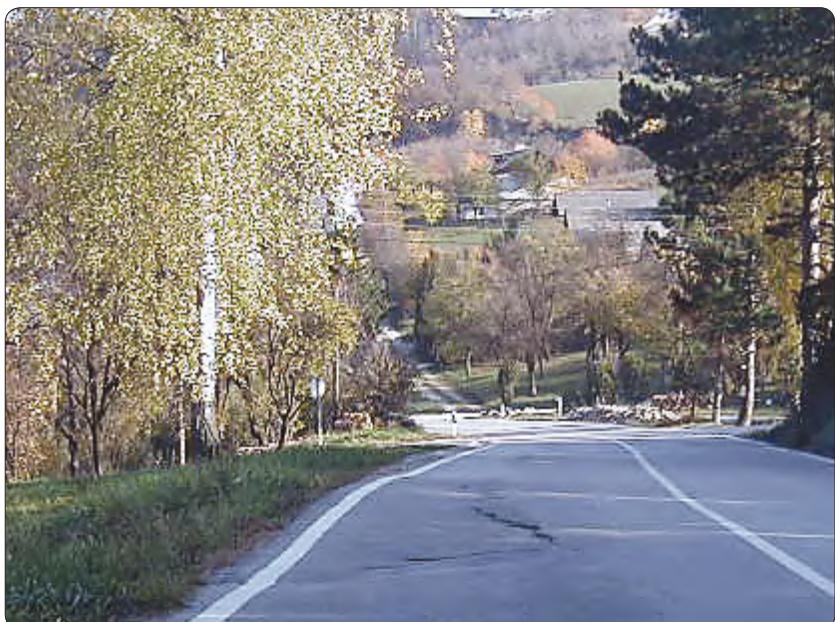
**S2:** zamjetne lučne pukotine, koje ograničavaju stepenasto deniveliranu površinu kolnika

**Slika 4.6.2.**  
Pukotina uslijed slijeganja, S2

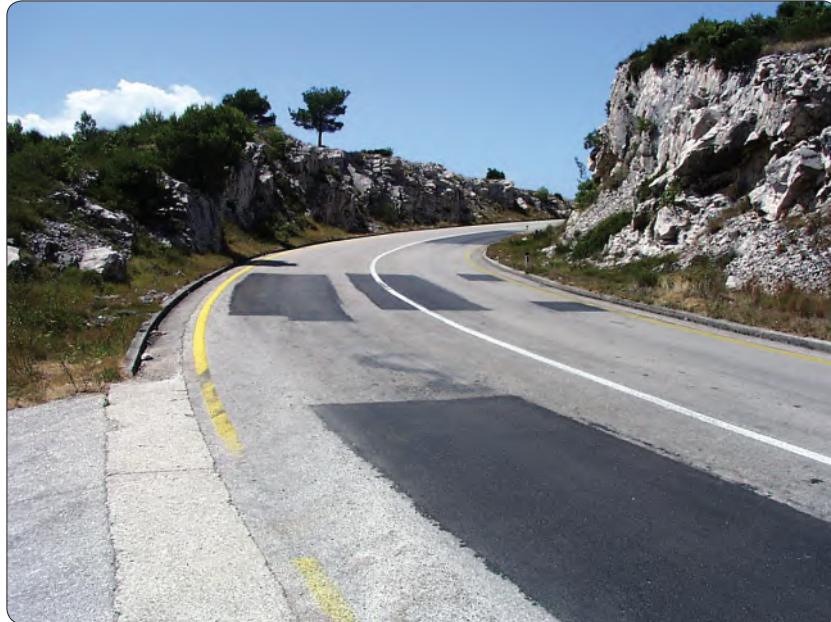
**Slika 5.1.**  
Popravci

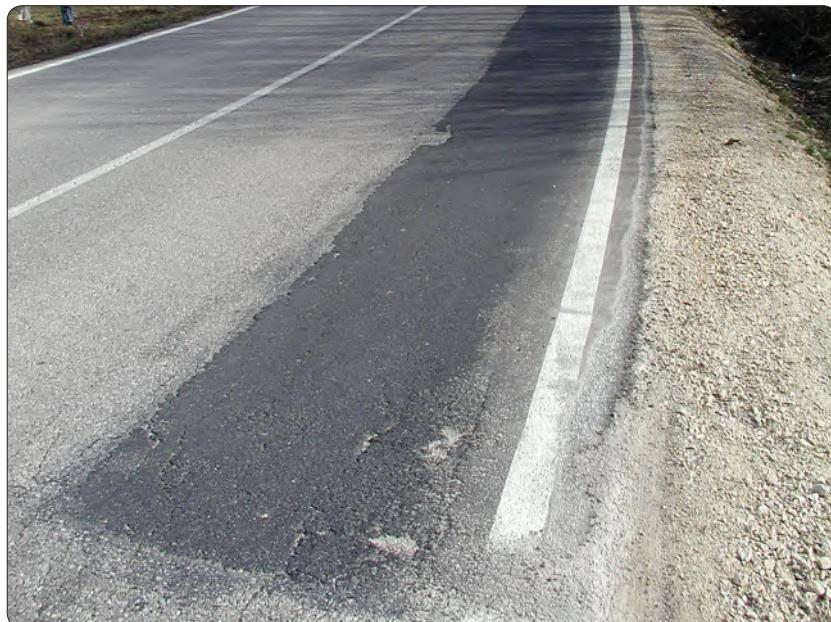
**Slika 5.2.**  
Popravci

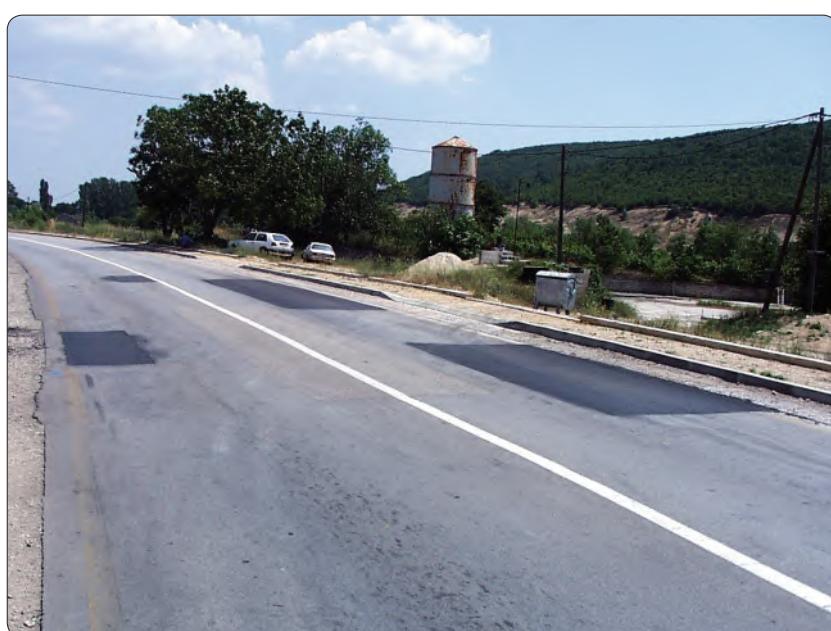
**Slika 5.3.**  
Popravci
