Katalog vodnogospodarskog stanja vodotoka Raša nizvodno od Mosta Potpićan

Graduate thesis / Diplomski rad

2023

Dalibor Kvaternik

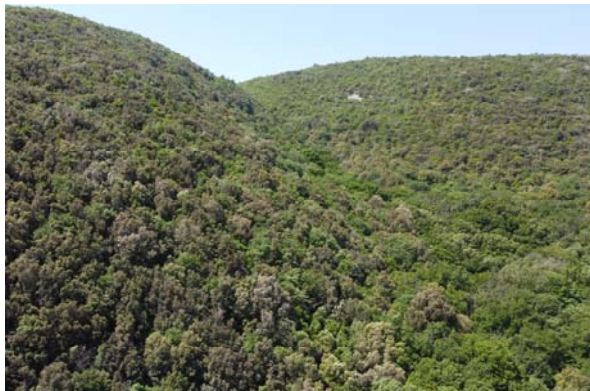
Slika 9. Gornji tok - sliv

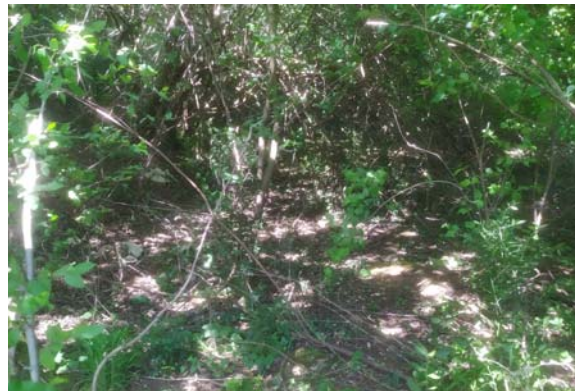
Slika 10. Gornji tok

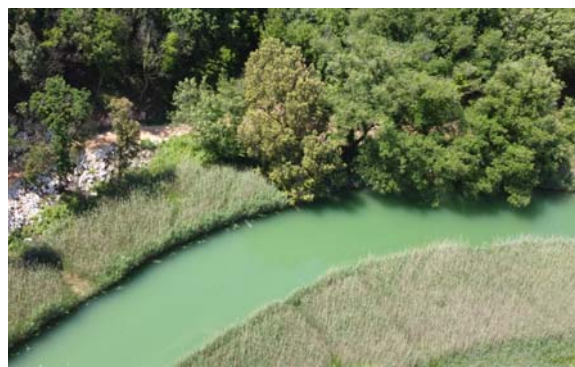
Slika 12. Spoj sa OK-5

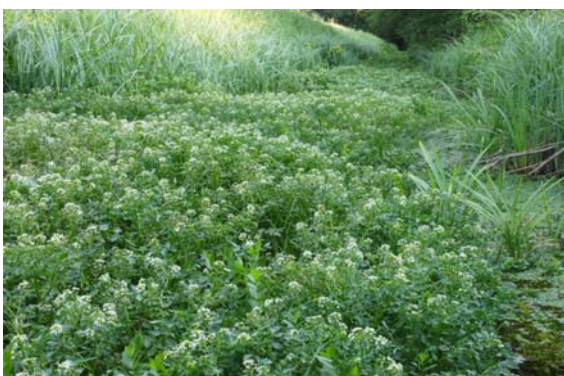
Slika 34. Utok u OK-5

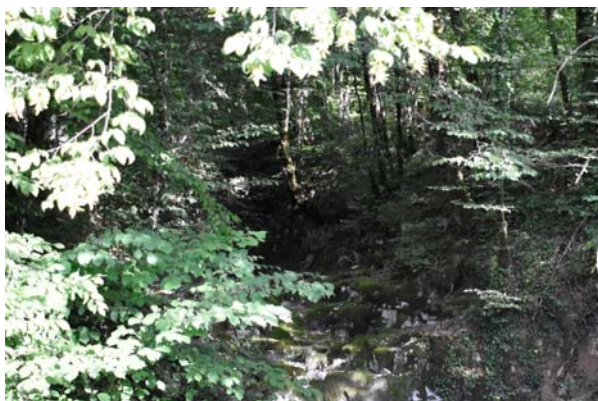
Slika 122. Gornji tok

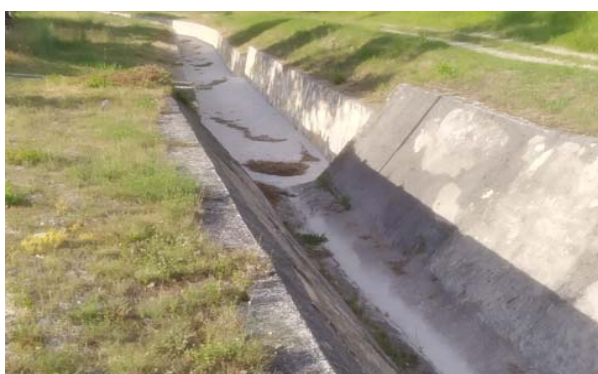
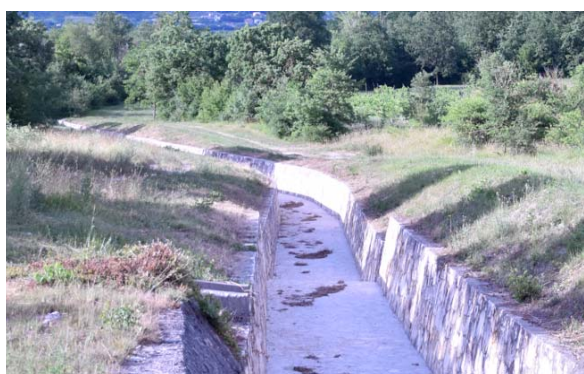
Slika 124. Srednji tok-reguliran

Slika 125. Srednji tok-reguliran

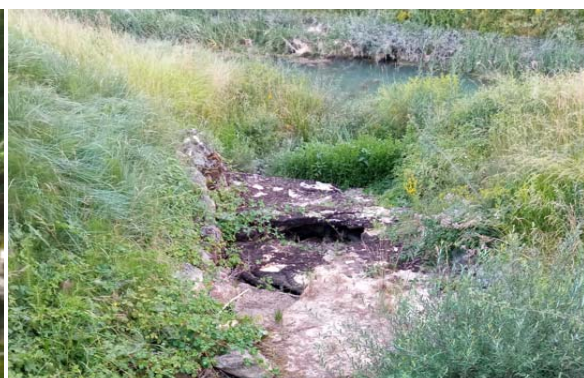
Slika 129. Utok u kanal

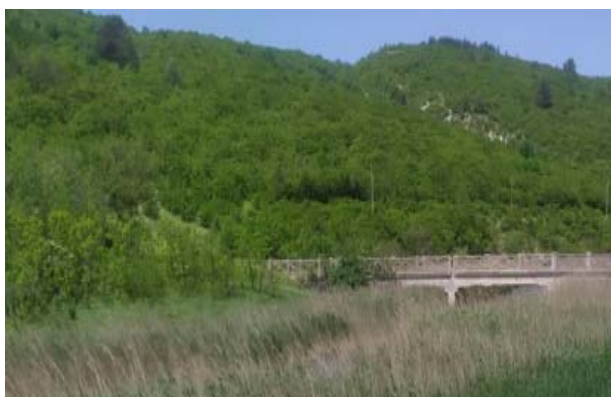
Manja nerazgranata bujica, sa obraslim slivom (Slika 148). Pri dnu sliva izgrađena je kineta i propust ispod državne ceste D66, te betonski kanal do obuhvatnog kanala (Slika 149).

Slika 148. Gornji tok-sliv

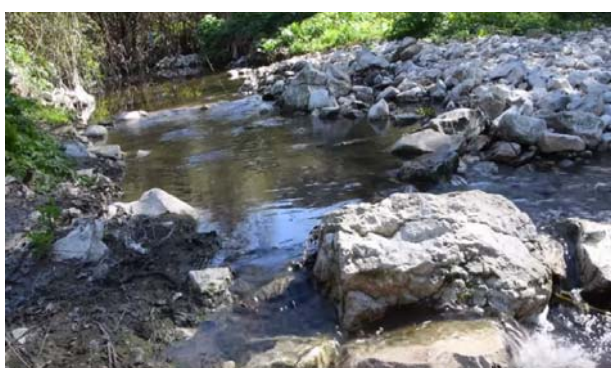
Slika 149. Donji tok

Slika 150. Donji tok

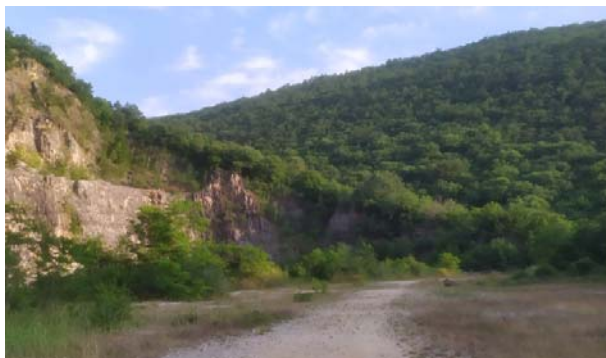
Veći dio sliva, razvio se unutar flišnog područja, koje se proteže od utoka u bujicu Krpanj dalje na sjeveroistok u vidu uskog pojasa (Slika 155). Korito bujice usmjereno je betonskim kanalom do padine iznad mjesta Raša (Slika 156), a zatim strmim žljebom do korita bujice Krpanj. Strmo korito, koje se od kraja tunela, strmo spušta prema naselju Raša, ima žljebovito kameno korito. Zbog velike strmine učvršćeno je sistemom kaskada i pregrada koje su oštećene i dotrajale (Slika 157-158). Čitav sliv bujice je umjerenog pada. Padine su obrasle niskom vegetacijom.

Slika 155. Gornji tok-sliv

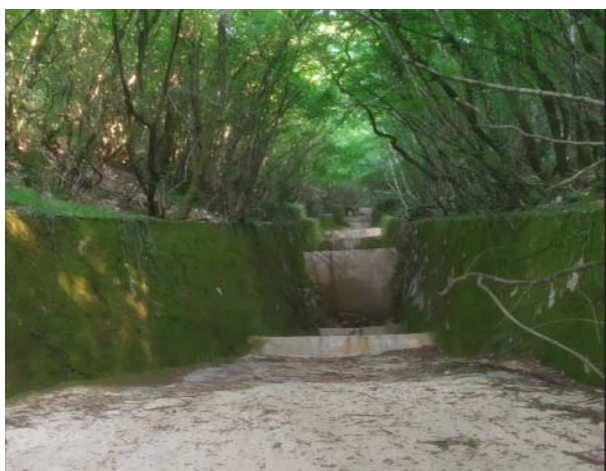
Slika 159. Srednji tok

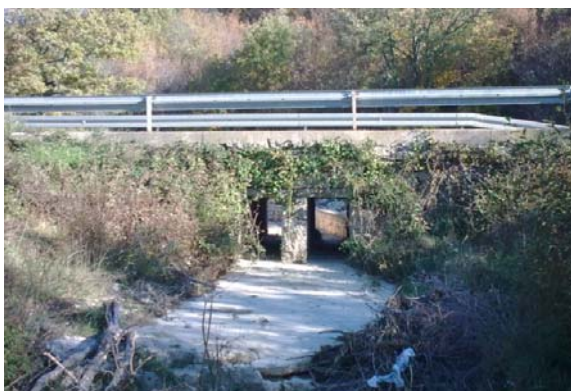
Ova bujica zapravo čini prirodni nastavak bujice Krapanj. Kroz propust ispod ceste u centru grada bujica ulazi u podzemni kanal (Slika 187). Uzvodno od ceste, korito je otvoreno i prolazi kroz naselje (Slika 183,184). U gornjem dijelu bujica prolazi uz lokanu cestu do naselja Ripenda i bujični tok je većinom kinetiran. Kineta je izrađena od betona (Slika 179,180). Cestovni propust pc1 prikazan je na Slici 181.

Slika 181. Cestovni propust (pc1)
