# Katalog vodnogospodarskog stanja vodotoka Raša nizvodno od Mosta Potpićan

**Graduate thesis / Diplomski rad**

*Degree Grantor / Ustanova koja je dodijelila akademski / stručni stupanj:* **University of Rijeka, Faculty of Civil Engineering / Sveučilište u Rijeci, Građevinski fakultet**

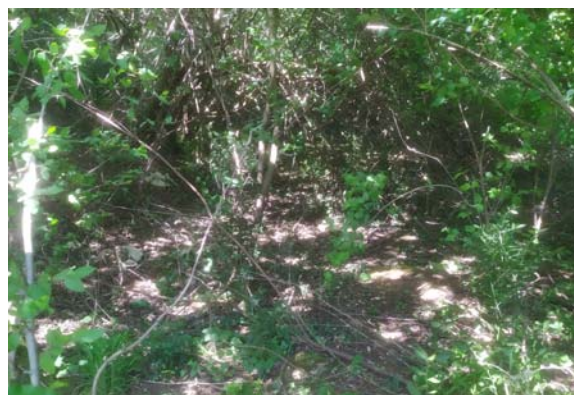
Slika 10. Gornji tok

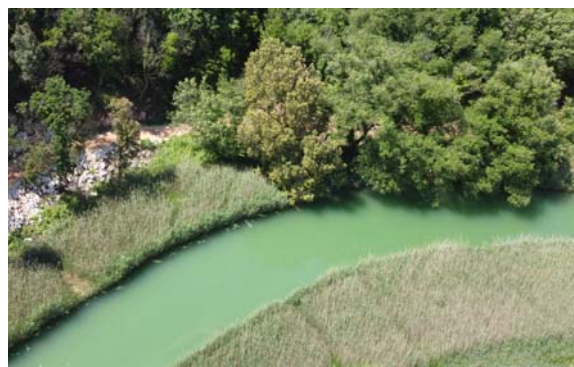
Slika 12. Spoj sa OK-5

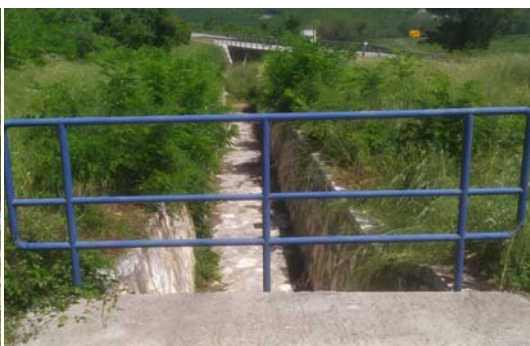
Slika 26. Nizvodni tok-reguliran

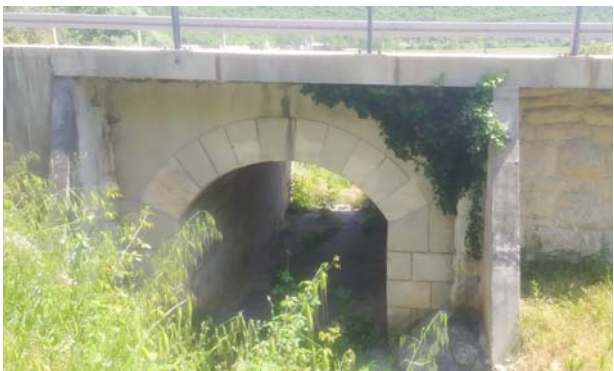
Prije utoka u obuhvatni kanal korito je regulirano (Slika 24-26), kombinacijom kamena i betona. Na spoju sa cestom D66 izveden je lučni propust u kamenu (Slika 27).

Slika 27. Most-propust (pr1)

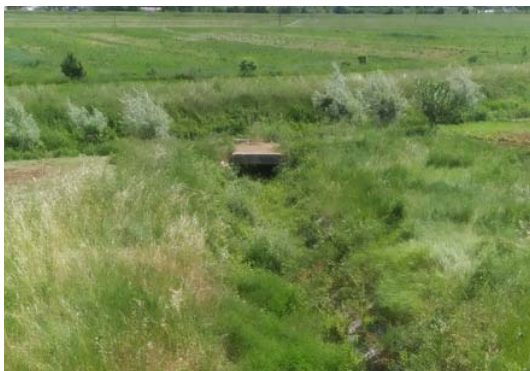
Slika 28. Regulirani kanal – utok u OK-5

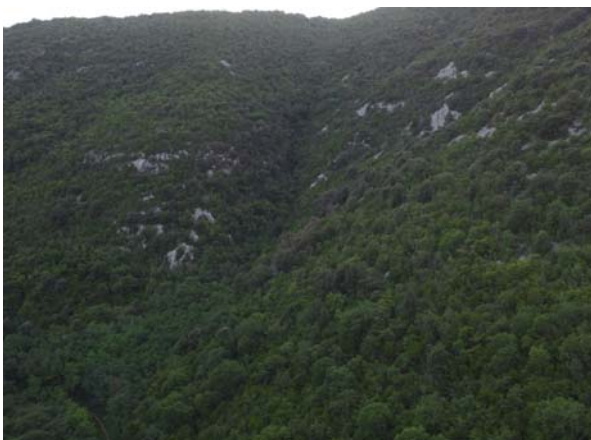
Slika 83. Gornji tok -sliv

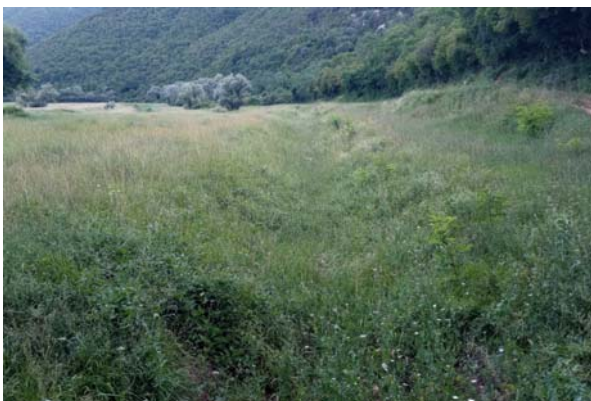
Slika 85. nizinski tok –zemljani kanal

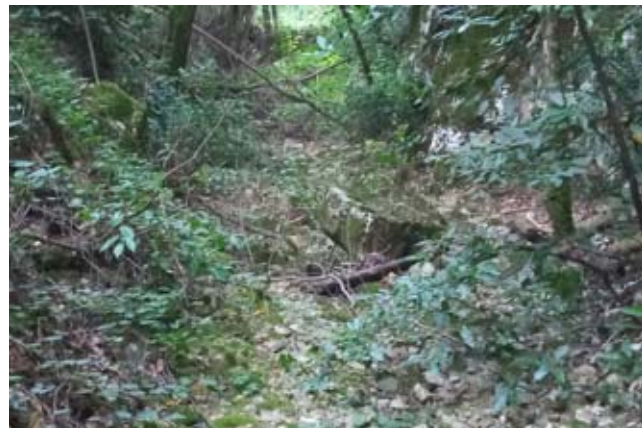
Slika 91. Gornji tok

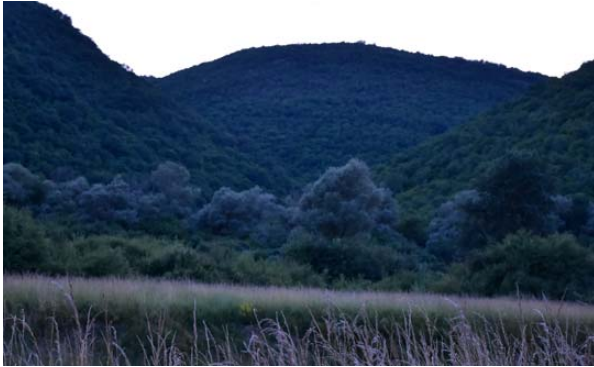
Slika 101. Gornji tok - sliv

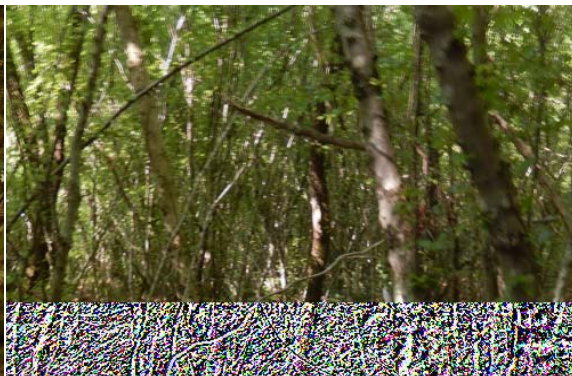
Slika 109. Srednji tok

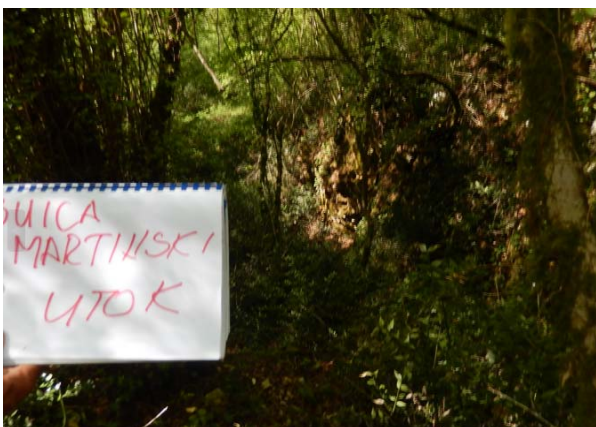
Slika 110. Nizinski tok-prije pc1

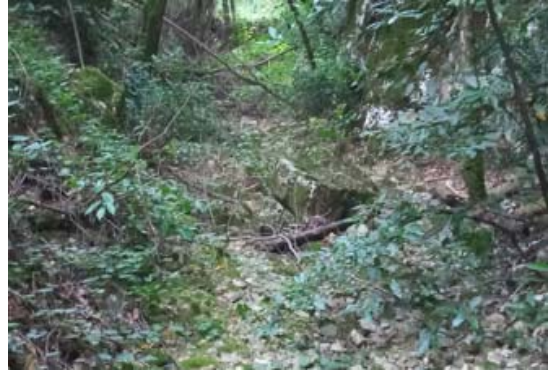
Ovo je najduža bujica u ovom području. Usjekla se duboko u kraški plato (Slika 115), te joj je čitavo korito na čvrstoj vapnenoj podlozi (Slika 116). Relativno je manjeg pada. Nizvodno do utoka u obuhvatni kanal, izvedeno je regulirano zemljano korito sa jednom stepenicom (Slika 117,118). Čitav sliv je dobro obrastao šumom. Korito je čvrsto, kamenito bez nanosa.

Slika 116. Gornji tok

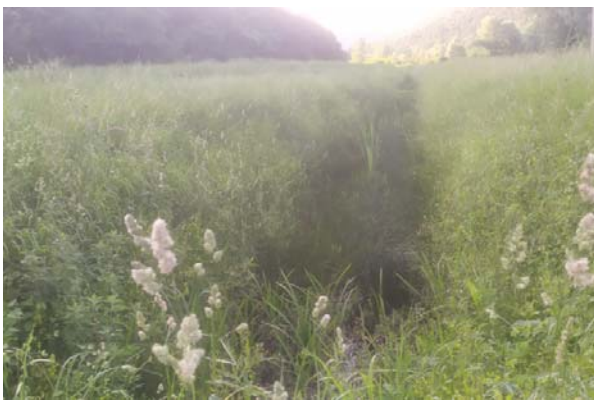
Slika 117. Nizinski tok

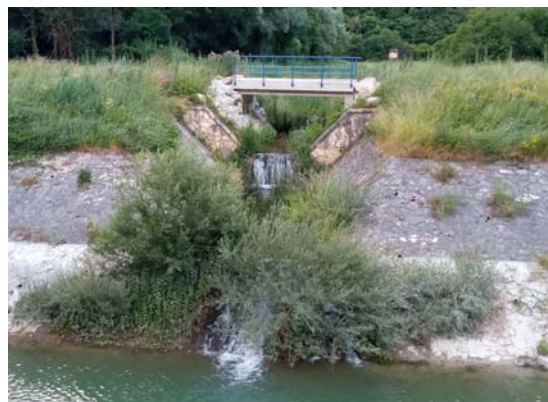
Slika 118. Utok u rijeku Rašu

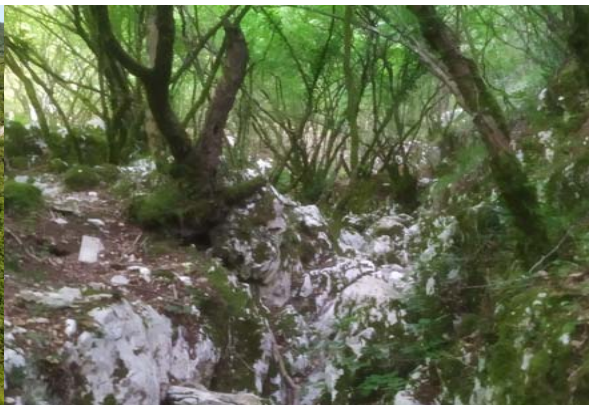
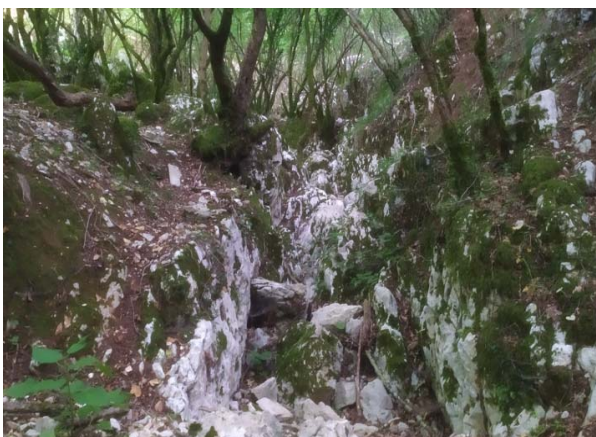
Ima prilično razgranat vodotok (Slika 133), ali zbog propusne vapnene podloge (Slika 134-135), bujičnost je slabo izražena. Zadnja dionica prije utoka u obuhvatni kanal u dužini cca 250m je izveden u kineti (Slika 137). Kineteta je izvedena od betonskih ploča, djelomično oštećene. Korito je uzvodno kamenito sa prirodnim stepenicama. Nanos od šljunčanog i kamenog agregata prisutan je u podnožju (Slika 136).

Slika 134. Gornji tok

Slika 135. Gornji tok

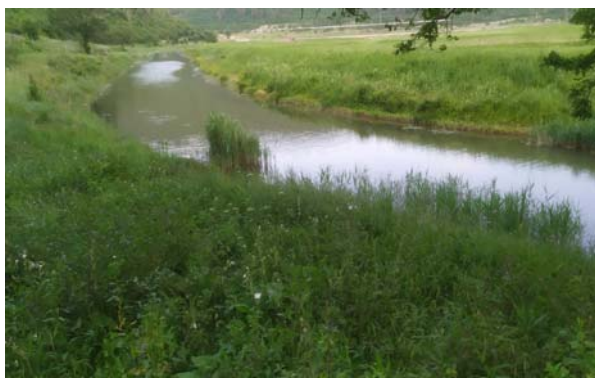
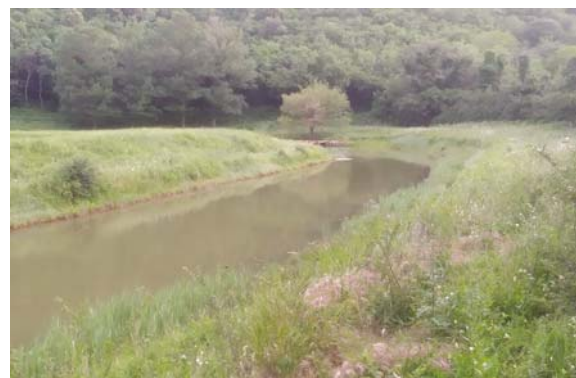
Slika 143. Utok u OK2

Slika 144. Utok u OK2

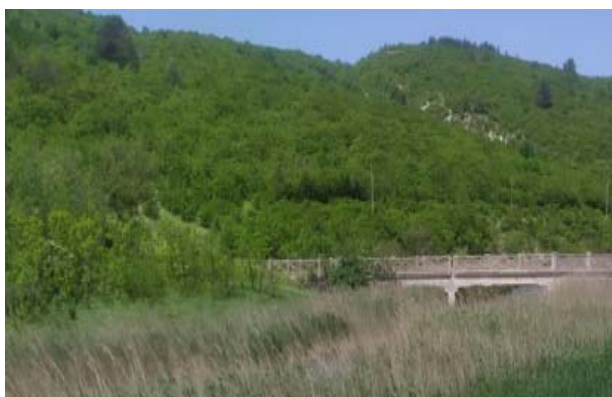
Manja nerazgranata bujica, sa obraslim slivom (Slika 148). Pri dnu sliva izgrađena je kineta i propust ispod državne ceste D66, te betonski kanal do obuhvatnog kanala (Slika 149).

Slika 148. Gornji tok-sliv

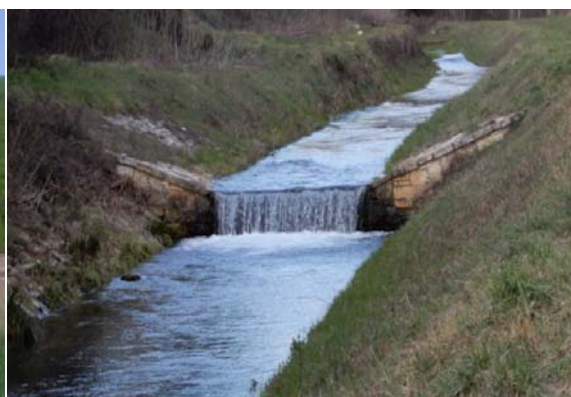
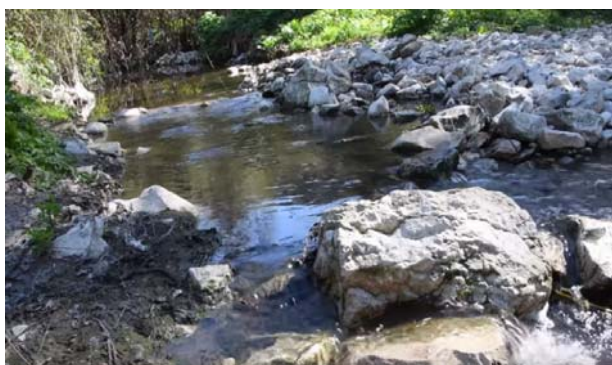
Slika 149. Donji tok

Slika 150. Donji tok

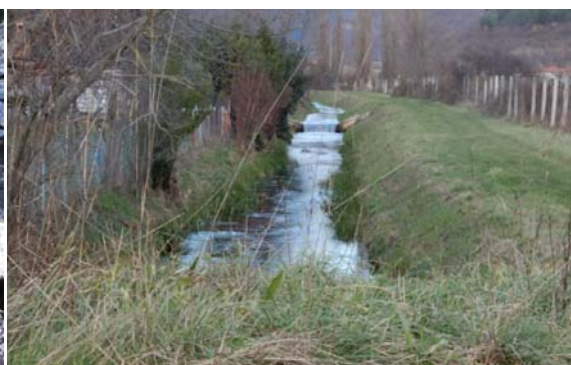
Slika 151. Utok u OK2

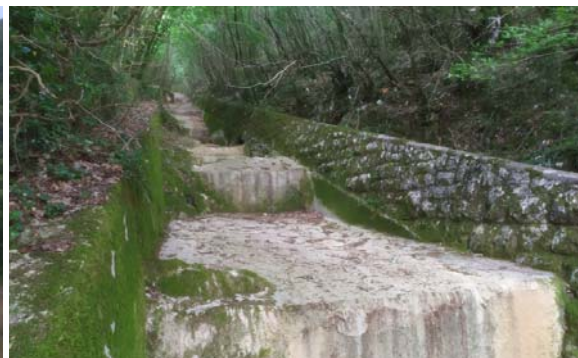
Veći dio sliva, razvio se unutar flišnog područja, koje se proteže od utoka u bujicu Krpanj dalje na sjeveroistok u vidu uskog pojasa (Slika 155). Korito bujice usmjereno je betonskim kanalom do padine iznad mjesta Raša (Slika 156), a zatim strmim žljebom do korita bujice Krpanj. Strmo korito, koje se od kraja tunela, strmo spušta prema naselju Raša, ima žljebovito kameno korito. Zbog velike strmine učvršćeno je sistemom kaskada i pregrada koje su oštećene i dotrajale (Slika 157-158). Čitav sliv bujice je umjerenog pada. Padine su obrasle niskom vegetacijom.

Slika 156. Gornji tok stepenice

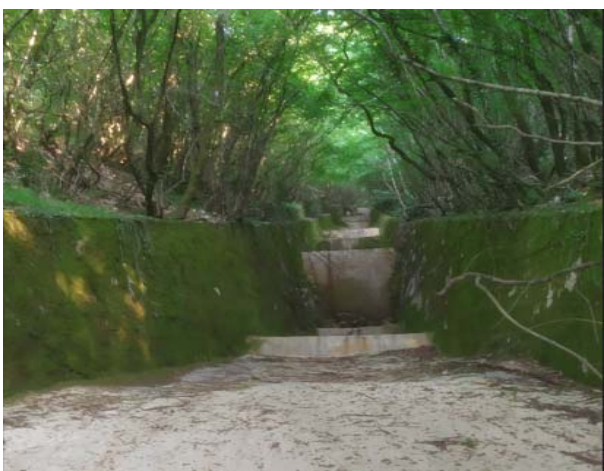
Slika 159. Srednji tok
