Katalog vodnogospodarskog stanja vodotoka Raša nizvodno od Mosta Potpićan

Graduate thesis / Diplomski rad

2023

**KATALOG VODNOGOSPODARSKOG STANJA VODOTOKA RAŠA
NIZVODNO OD MOSTA POTPIĆAN**

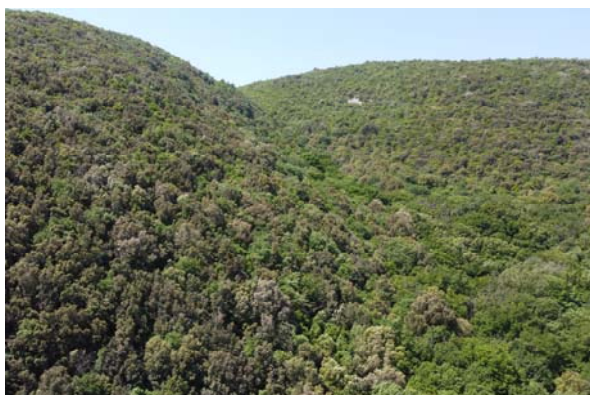
Slika 9. Gornji tok - sliv

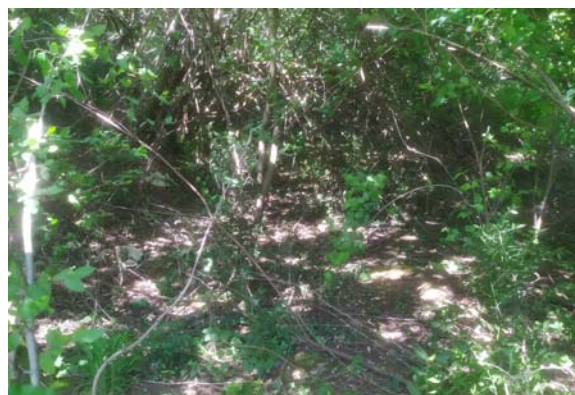
Slika 10. Gornji tok

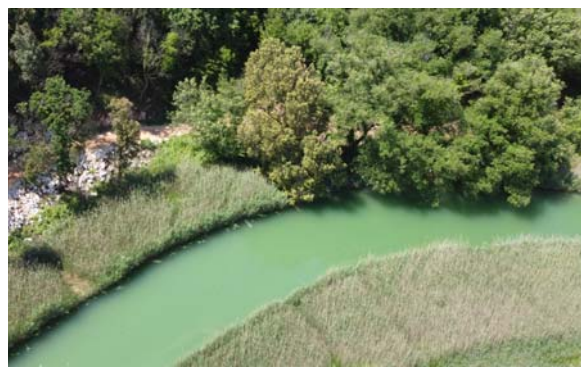
Slika 12. Spoj sa OK-5

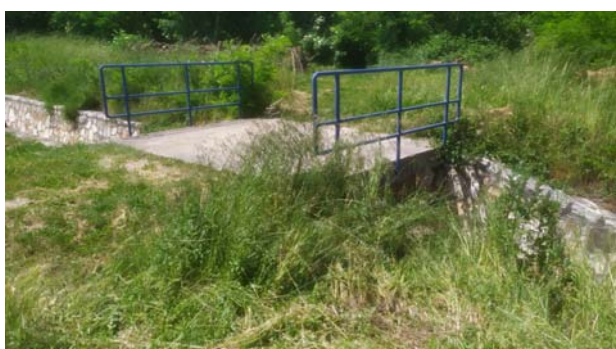
Slika 25. Most-propust (pr2)

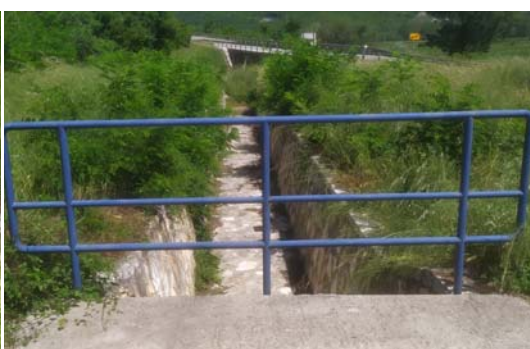
Slika 26. Nizvodni tok-reguliran

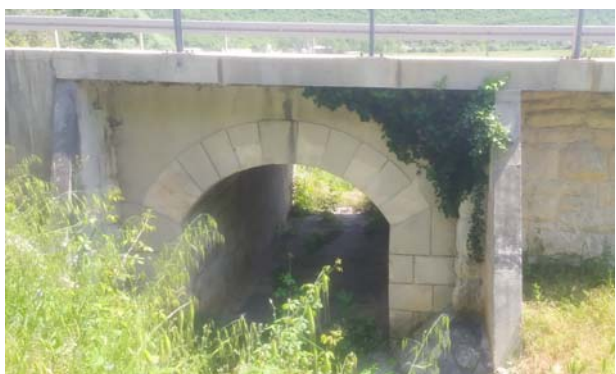
Prije utoka u obuhvatni kanal korito je regulirano (Slika 24-26), kombinacijom kamena i betona. Na spoju sa cestom D66 izveden je lučni propust u kamenu (Slika 27).

Slika 27. Most-propust (pr1)

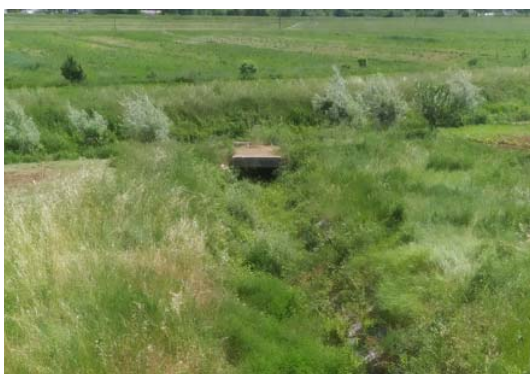
Slika 28. Regulirani kanal – utok u OK-5

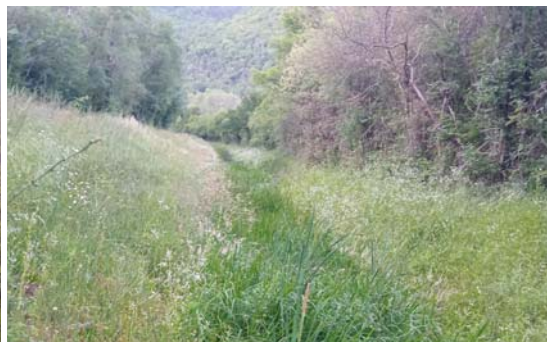
Sastoji se od dva kraka, koji se duboko uvlače u sliv (Slika 32). Srednji dio toka je najstrmiji. Donji dio prolazi kroz bočnu dolinu, koja se uvukla među strme vapnene padine, a sastoji se pretežito od naplavina crvenice iz sliva ove bujice (Slika 33). Ulijeva se u obuhvatni kanal br.5, a utok i dolinski tok su regulirani (Slika 34,35). Ostali dio toka ima čvrsto kamenito korito.

Slika 33. Nizinski tok-zemljani kanal

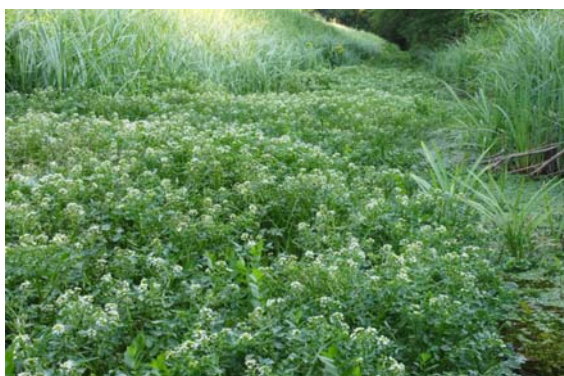
Slika 34. Utok u OK-5

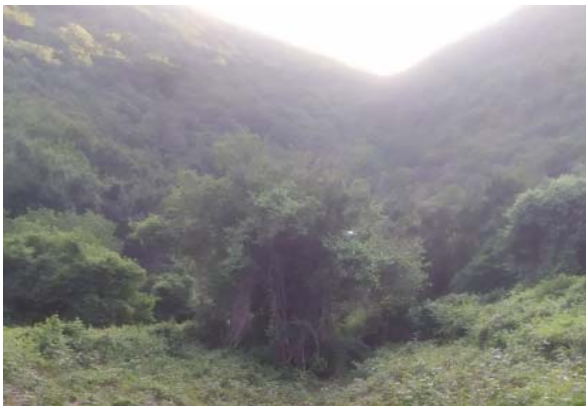
Slika 45. Gornji tok

Strma vododerina, koji se gotovo obrušuje u dolinu Raše (Slika 45). Sa strmih padina dospijeva u korito nešto sitnijeg nanosa, koji ispunjava taložnice triju stepenica, kojima je uređena gornja strmija dionica toka. Ispod makadamskog puta postavljen je betonski propust (Slika 47), te novo zemljano korito najkraćim putem vodi do korita Raše (Slika 46). U novoformirano zemljano korito ulijeva se i višak vode izvora Grdak (Slika 48,49), koji se nalazi odmah ispod puta u vidu malog okruglog jezera. Okolni teren oko izvora Grdak je uređen i ograđen zaštitnom ogradom.

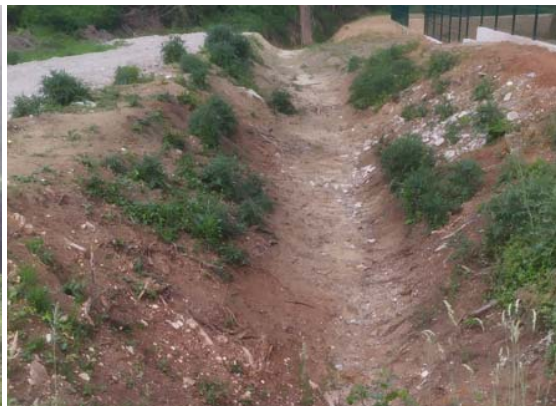
Slika 46. Zemljani kanal

KANAL	GLAVNI TOK		
GDJE			
MATERIJAL	zemljani		
POZICIJA	od utoka do pr1		
STANJE	loše		
PRONOS NANOSA	ne		
PLAVLJENJE	ne		
NAPOMENA

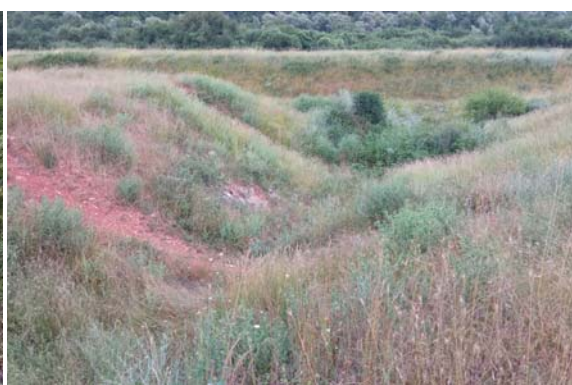
Dolinski tok bujice je reguliran (Slika 70), ali je u gornjoj polovici dobrim dijelom ispunjen nanosom. Nanos većinom potječe iz gornjeg dijela sliva. Cestovni propust je betonski (Slika 69).

Slika 70. Zemljani kanal-spoj sa rjekom Rašom

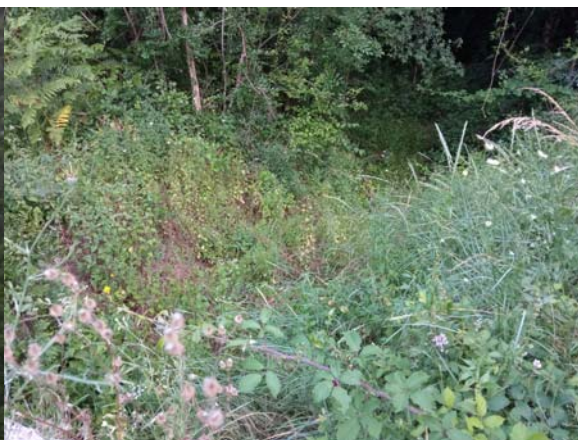
Slika 84. donji tok prije pc1

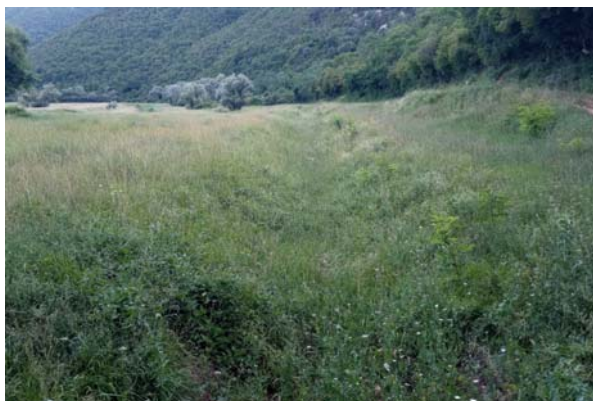
Manja, vrlo strma bujica (Slika 83), koji se završava na rubu doline kamenitim skokom. Kroz dolinu korito je regulirano (Slika 85). Nanosa ima u manjoj količini samo na početku reguliranog korita. Cestovni propust je izveden od betonske cijevi fi 600, (Slika 86).

Slika 85. nizinski tok –zemljani kanal

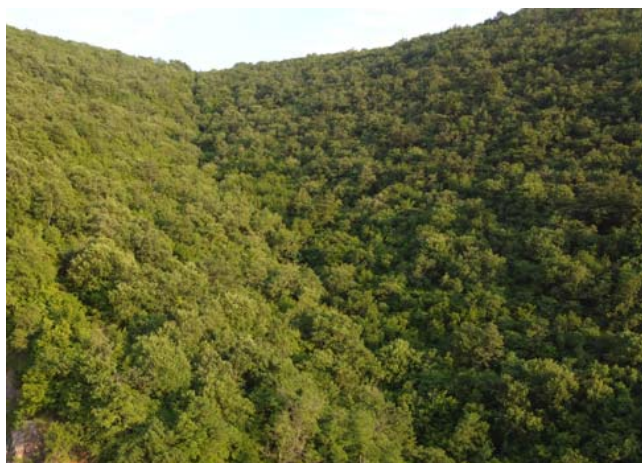
Bujica sa vrlo strmim slivom koji je dobro obrastao (Slika 90). Bez zatečenih objekata u koritu. Korito je čvrsto, kamenito, te nanos nije prisutan. U dolinskom dijelu korito je vrlo slabo formirano i kratko te završava u obuhvatnom kanalu (Slika 92).

Slika 90. Gornji tok-sliv

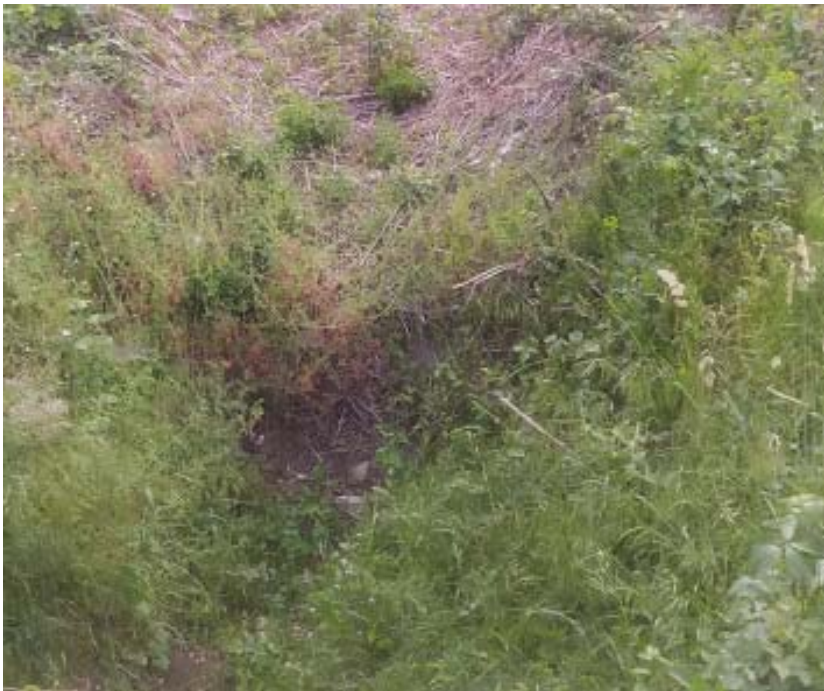
Mala, nerazvijena bujica, sa vrlo strmim slivom koji je dobro obrastao (Slika 96). Bez zatečenih objekata u koritu. Korito je čvrsto, kamenito, te nanos nije prisutan. U dolinskom dijelu korito je vrlo slabo formirano, pa se voda razlijeva po livadi i otječe u obuhvatni kanal (Slika 97).

Slika 97. Utok u kanal

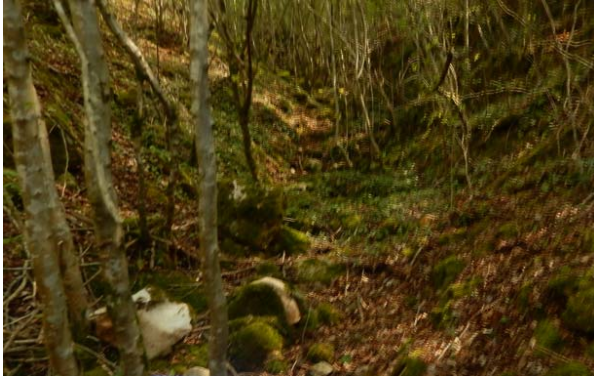
Sliv ove bujice nešto je blažeg nagiba. Korito je u gornjem dijelu nešto manjeg pada (Slika 108), dok donji dio strmoglavo pada. Vegetacija je prisutna i korito je obraslo šumom i raslinjem. Cestovni propust je izveden od betonske cijevi fi 600, (Slika 111).

Slika 108. Gornji tok

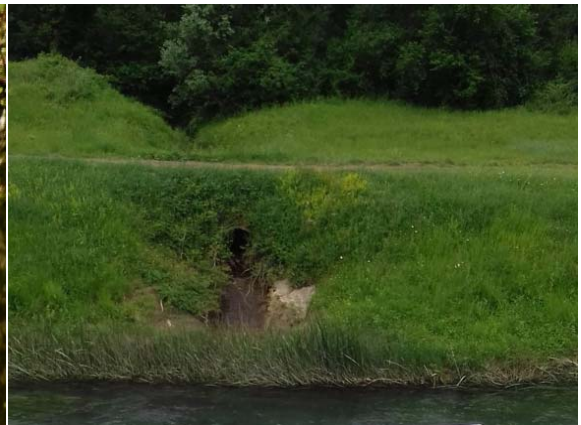
Slika 111. Cestovni propust (pc1)

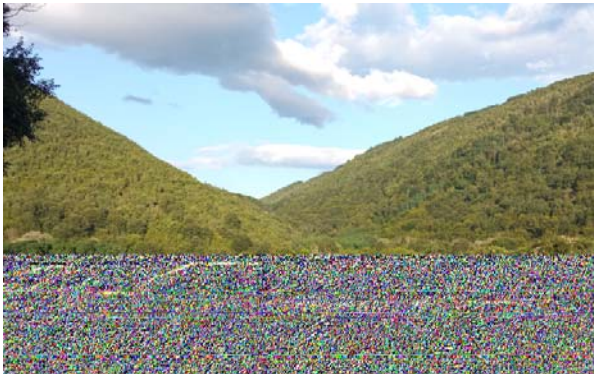
Ovo je najduža bujica u ovom području. Usjekla se duboko u kraški plato (Slika 115), te joj je čitavo korito na čvrstoj vapnenoj podlozi (Slika 116). Relativno je manjeg pada. Nizvodno do utoka u obuhvatni kanal, izvedeno je regulirano zemljano korito sa jednom stepenicom (Slika 117,118). Čitav sliv je dobro obrastao šumom. Korito je čvrsto, kamenito bez nanosa.

Slika 115. Gornji tok-sliv

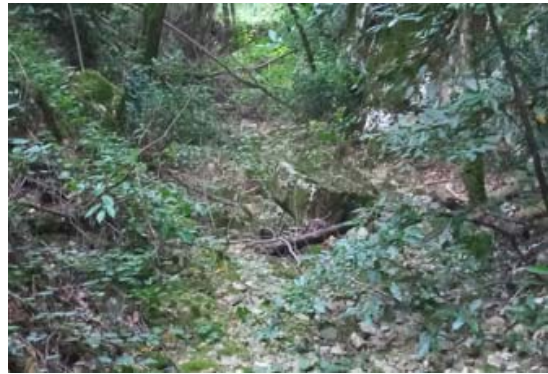
Slika 116. Gornji tok

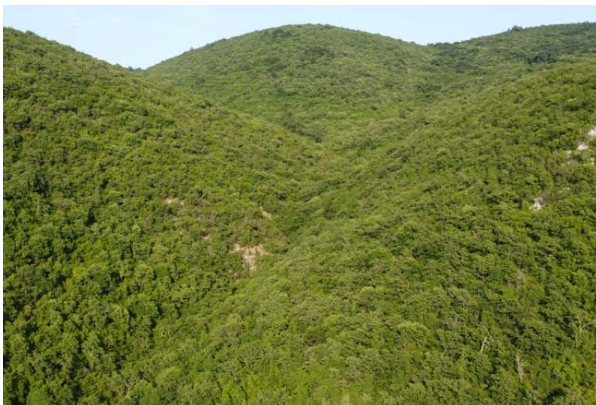
Slika 133. Gornji tok-sliv

Ima prilično razgranat vodotok (Slika 133), ali zbog propusne vapnene podloge (Slika 134-135), bujičnost je slabo izražena. Zadnja dionica prije utoka u obuhvatni kanal u dužini cca 250m je izveden u kineti (Slika 137). Kineteta je izvedena od betonskih ploča, djelomično oštećene. Korito je uzvodno kamenito sa prirodnim stepenicama. Nanos od šljunčanog i kamenog agregata prisutan je u podnožju (Slika 136).

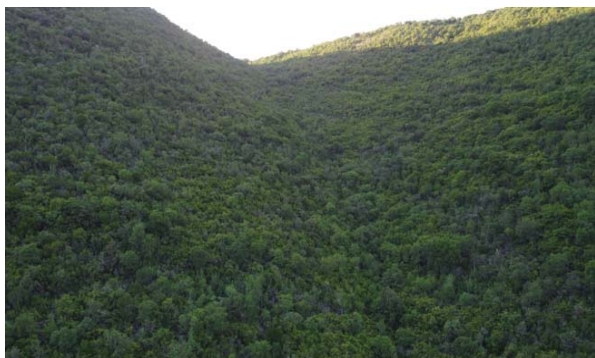
Slika 141. Gornji tok-sliv

Ovaj izduženi i slabo razgranati vodotok na čitavoj je dužini relativno malog pada. Padine su naprotiv u srednjem i donjem dijelu vrlo strme i obrasle vegetacijom. Korito je kamenito, glatko i usko, te veći dio materijala sa strmih padina dospjeva u nizinu.

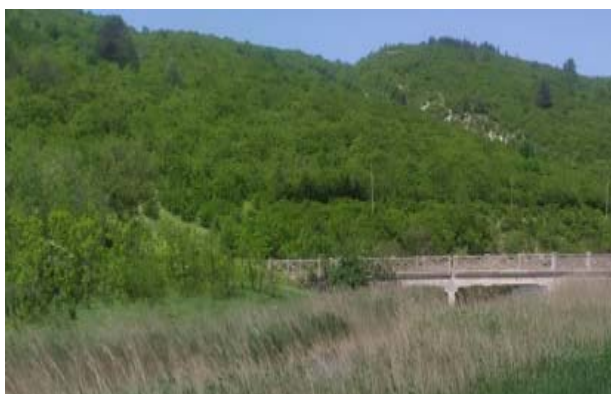
Slika 148. Gornji tok-sliv

Manja nerazgranata bujica, sa obraslim slivom (Slika 148). Pri dnu sliva izgrađena je kineta i propust ispod državne ceste D66, te betonski kanal do obuhvatnog kanala (Slika 149).

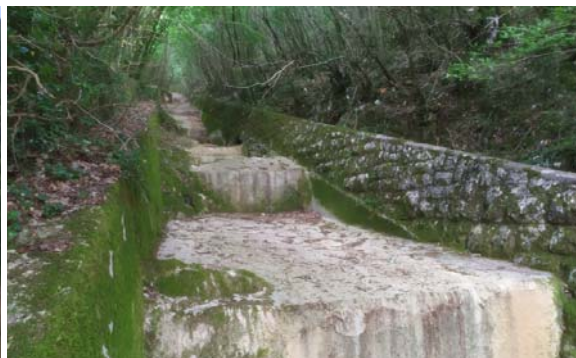
Veći dio sliva, razvio se unutar flišnog područja, koje se proteže od utoka u bujicu Krpanj dalje na sjeveroistok u vidu uskog pojasa (Slika 155). Korito bujice usmjereno je betonskim kanalom do padine iznad mjesta Raša (Slika 156), a zatim strmim žljebom do korita bujice Krpanj. Strmo korito, koje se od kraja tunela, strmo spušta prema naselju Raša, ima žljebovito kameno korito. Zbog velike strmine učvršćeno je sistemom kaskada i pregrada koje su oštećene i dotrajale (Slika 157-158). Čitav sliv bujice je umjerenog pada. Padine su obrasle niskom vegetacijom.

Slika 156. Gornji tok stepenice

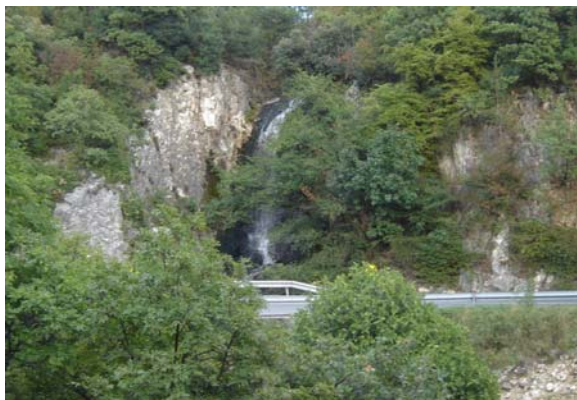
Slika 164. Gornji tok-vodopad i pc1

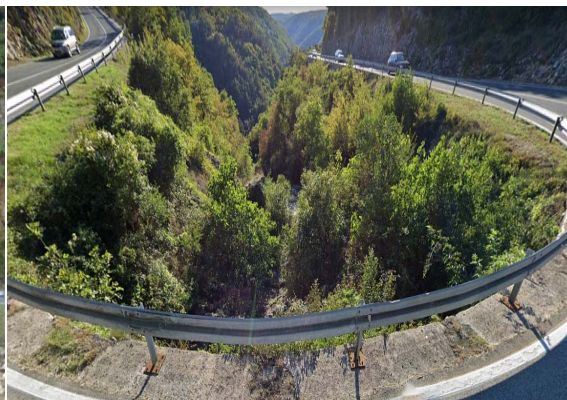
Slika 165. Gornji tok-korito

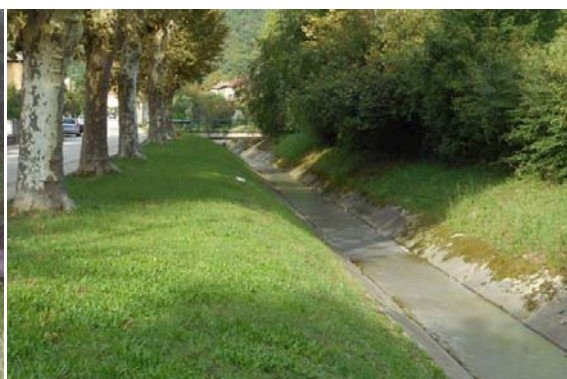
Slika 167. Donji tok-reguliran

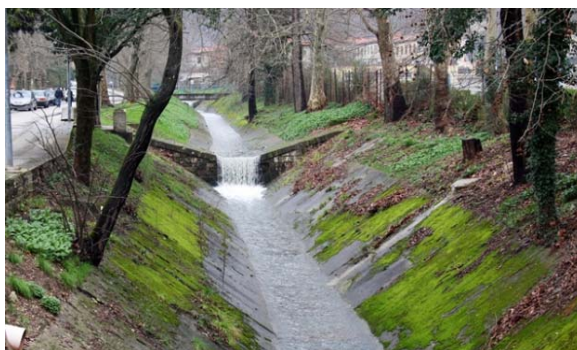
Slika 168. Donji tok-reguliran

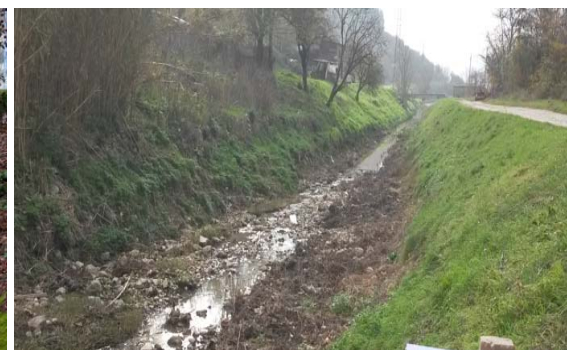
Slika 169. Donji tok-spoj sa OK 1

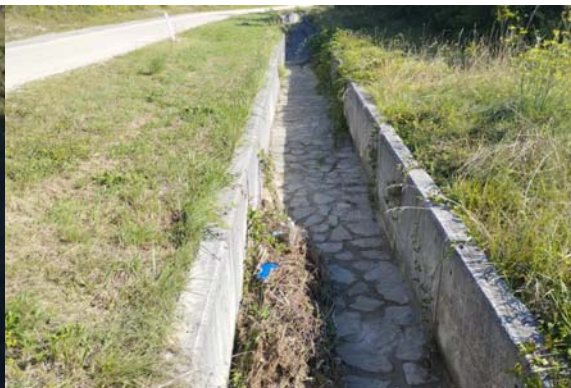
Ova bujica zapravo čini prirodni nastavak bujice Krapanj. Kroz propust ispod ceste u centru grada bujica ulazi u podzemni kanal (Slika 187). Uzvodno od ceste, korito je otvoreno i prolazi kroz naselje (Slika 183,184). U gornjem dijelu bujica prolazi uz lokanu cestu do naselja Ripenda i bujični tok je većinom kinetiran. Kineta je izrađena od betona (Slika 179,180). Cestovni propust pc1 prikazan je na Slici 181.

Slika 179. Srednji tok -reguliran

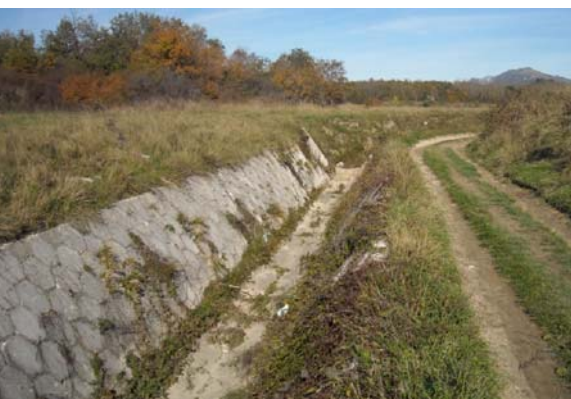
Slika 183. Srednji tok -reguliran

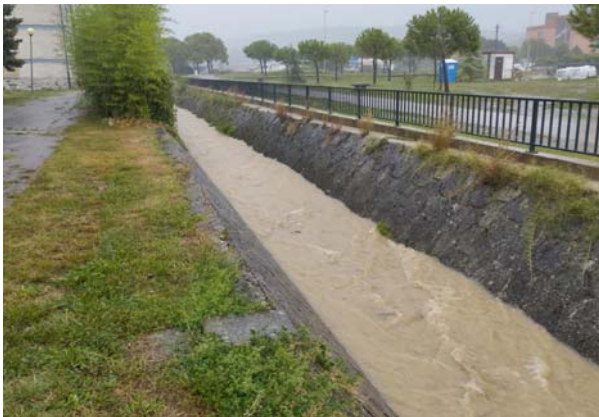
Slika 184. Srednji tok-reguliran

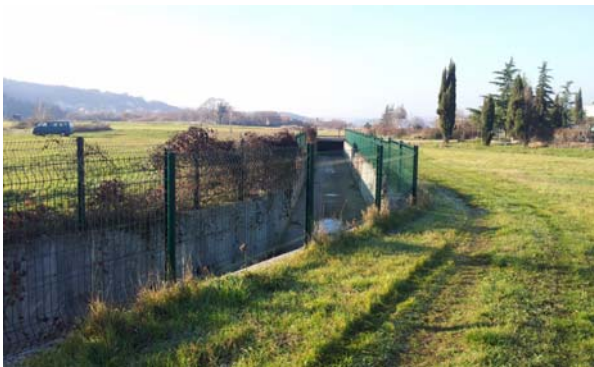
Slika 186. Donji tok – ulaz u UPOV

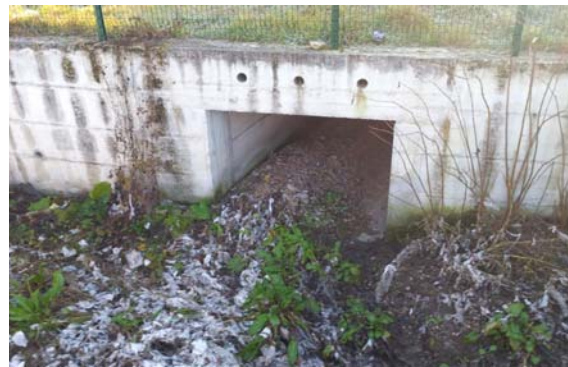
Slika 187. Donji tok – propust naselje
